INFORME FINAL VISITA DE CONTROL FISCAL

INSTITUTO PARA LA ECONOMIA SOCIAL-IPES

VIGENCIA: 2015

El Contrato de Obra N° 314 de 2015 celebrado el 24 de junio de 2015 entre el IPES y el Consorcio Plazas Distritales 2015, tiene como objeto: *“Ejecutar a precios unitarios fijos las obras de reparación, mejoramiento, mantenimiento preventivo y correctivo de las plazas de mercado distritales, puntos comerciales, ferias temporales y sedes administrativas así como la instalación de puntos ecológicos de reciclaje en aquellos lugares que defina el Instituto para la Economía Social – IPES”*, por valor de \$1.679.241.338, el cual inició su ejecución el 13 de agosto de 2015, con plazo de ocho meses.

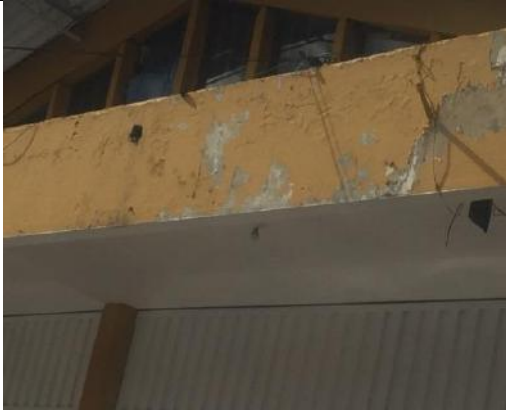
Pintura antihumedad deteriorada

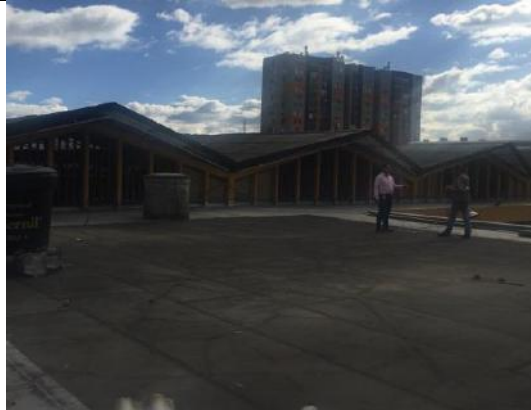
El cuadro 1 muestra la sumatoria de mediciones realizadas en los muros exteriores e interiores y en las cubiertas de la plaza de mercado, específicamente en los ítems de limpieza de canales e impermeabilización de cubiertas, actividades que no fueron ejecutadas pero no obstante, aparecen pagadas.

Impermeabilización de cubierta no ejecutada

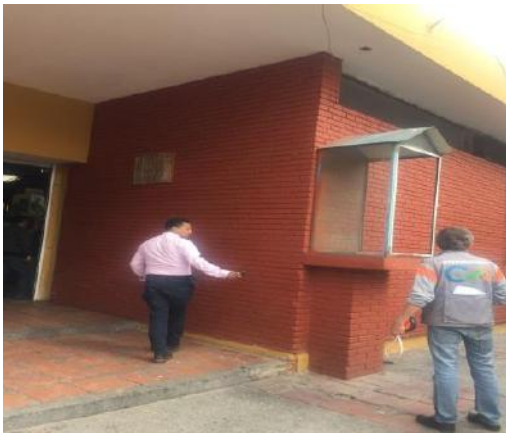
Menores cantidades en lavado de fachada

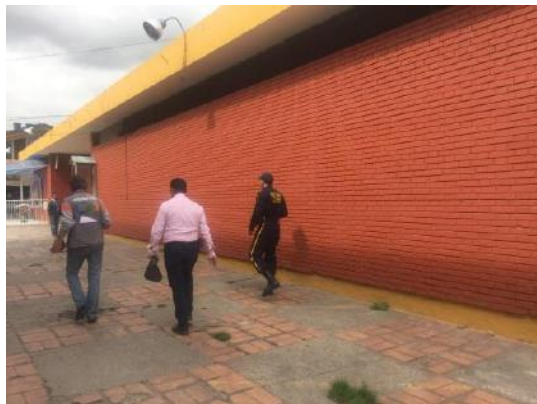
Menores cantidades en pintura antihumedad

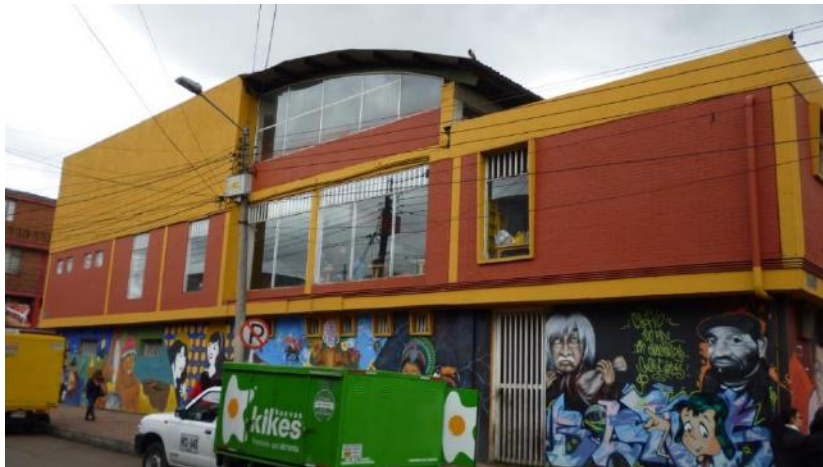
En el cuadro 2 se observa la sumatoria de mediciones realizadas en los muros exteriores de la plaza de mercado, por la carrera 103 A, calle 120 y carrera 103, cuyas dimensiones tomadas en sitio, presentan diferencias tanto en las actividades de lavado como de pintura, respecto de las medidas reportadas y pagadas; así mismo se reporta pintura en dos murales que efectivamente no fueron pintados.

Murales no pintados

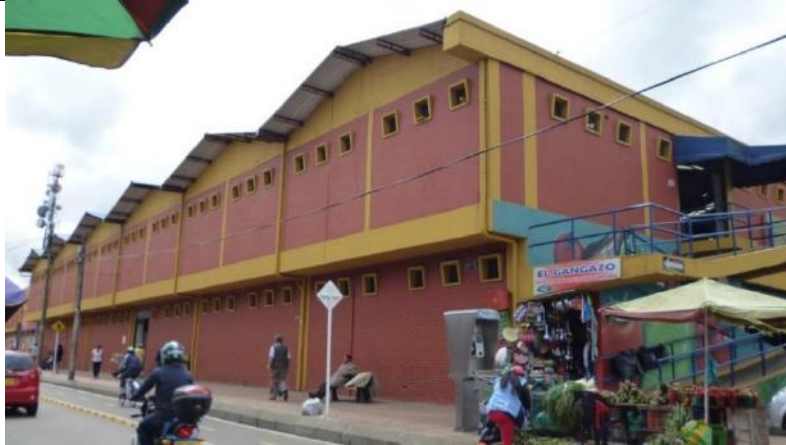
Menores cantidades en pintura antihumedad

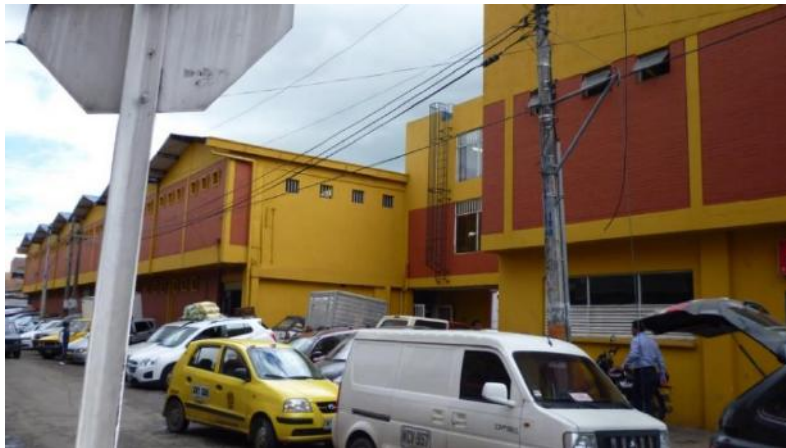
Menores cantidades en lavado de fachada

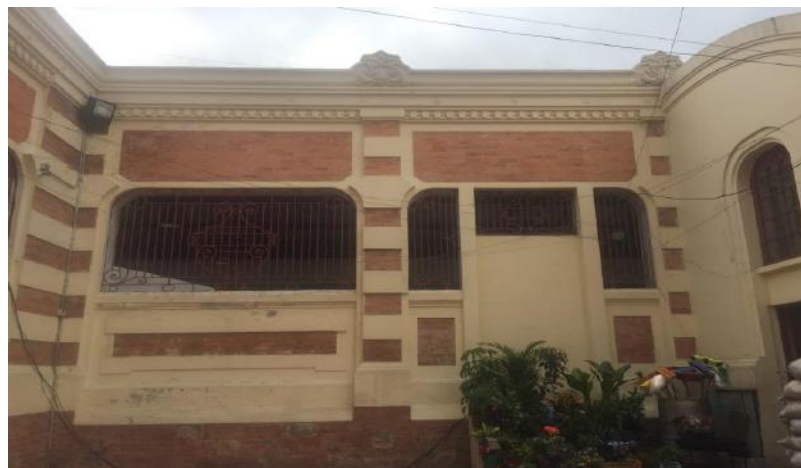
En el cuadro 3 se describe la sumatoria de las mediciones realizadas en los muros interiores y en las cubiertas de la plaza de mercado, específicamente en los ítems de lavado a presión y pintura interior, donde se evidenció que las medidas que figuran en las memorias de cantidades de obra, presentan diferencias importantes con relación a las tomadas en el sitio. En cuanto a la limpieza de canales y la impermeabilización de cubiertas, no existe registro fotográfico en los informes de interventoría de la ejecución completa de estas actividades y no se evidenció en el sitio la realización de las mismas, las cuales fueron pagadas.

Impermeabilización de canales no ejecutada

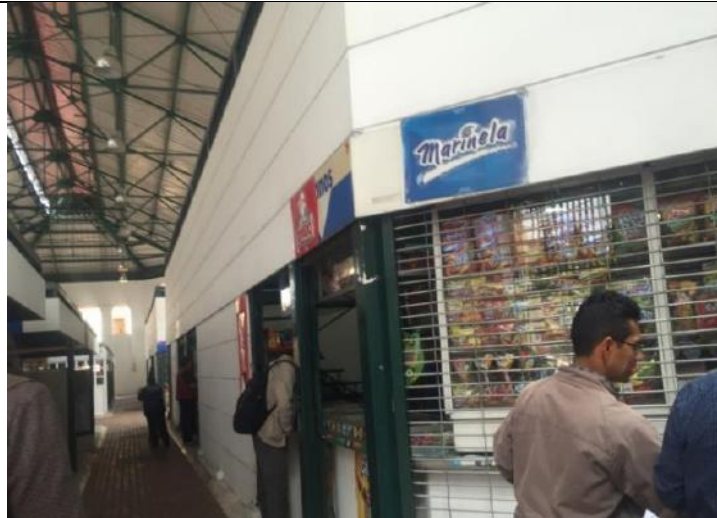
Menores cantidades en pintura antihumedad

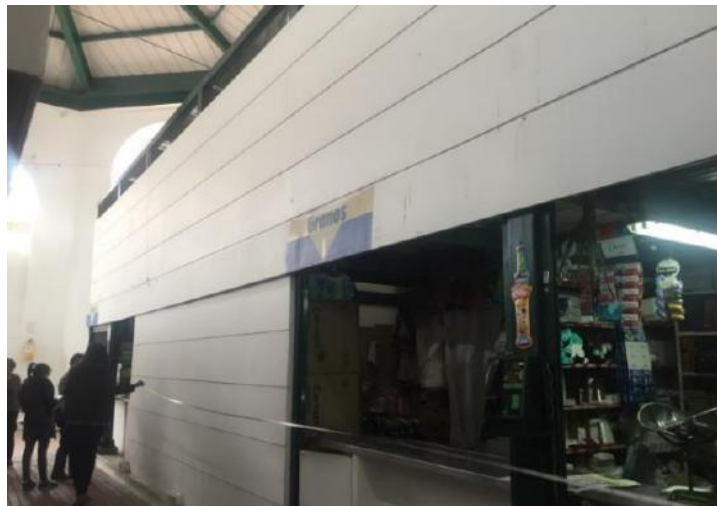
Menores cantidades en lavado de fachadas

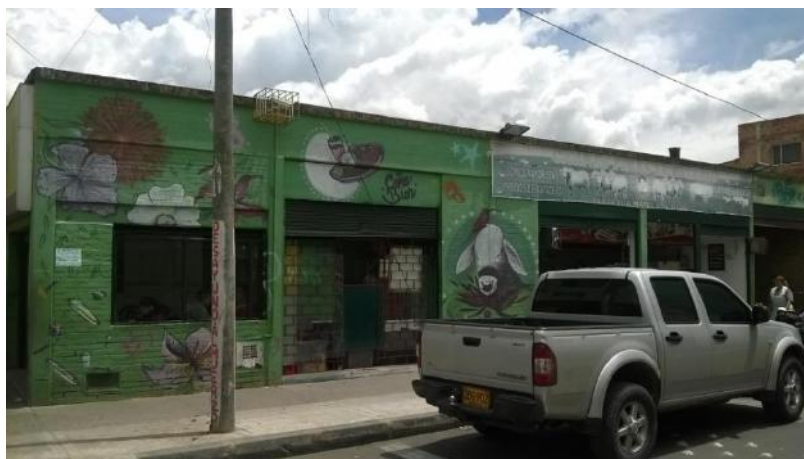
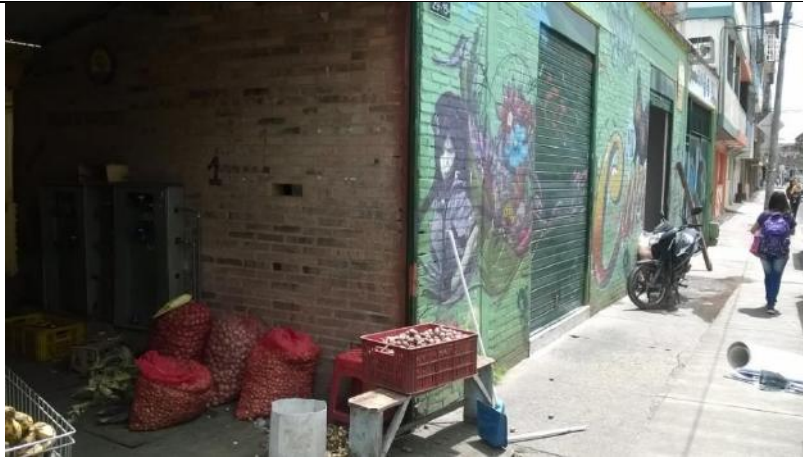
El cuadro 4 corresponde a la sumatoria de mediciones realizadas en los muros exteriores de la Plaza de Mercado, por la diagonal 49 A sur, la Carrera 29 y la diagonal 49 B sur, cuyas fachadas constan de murales y por lo tanto no fueron pintadas pero si pagadas. En cuanto a los muros interiores se estableció que tan solo se pintaron las vigas y columnas sin incluir los muros en ladrillo a la vista, los cuales fueron pagados.

Murales no pintados

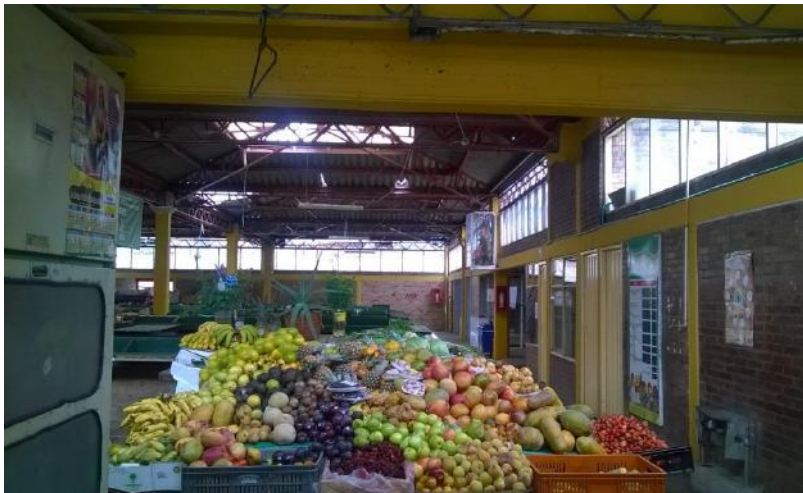
Menores cantidades en pintura antihumedad

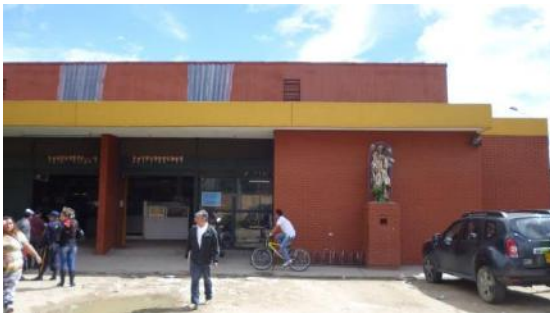
Menores cantidades en lavado de fachada

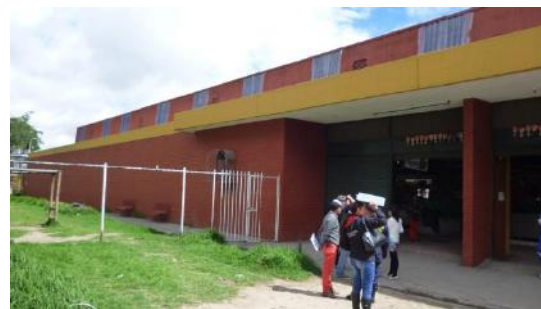
Menores cantidades en pintura antihumedad

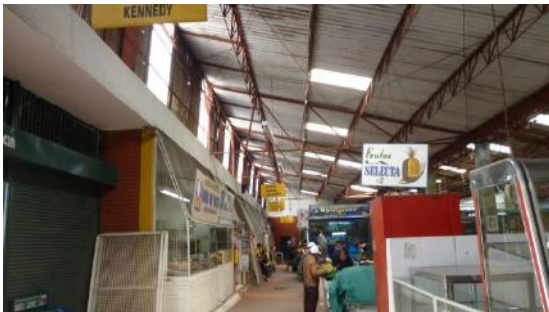
El cuadro 5 corresponde a la sumatoria de mediciones realizadas en las cubiertas de la Plaza de Mercado, específicamente en el ítem de mantenimiento de cubierta, donde se observó duplicidad en la medición ya que ésta área había sido impermeabilizada con manto y no obstante, se registra mantenimiento de la misma.

Mantenimiento de cubierta no ejecutada

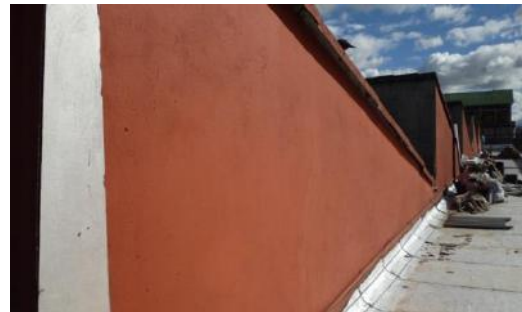
Limpieza de canales no ejecutada

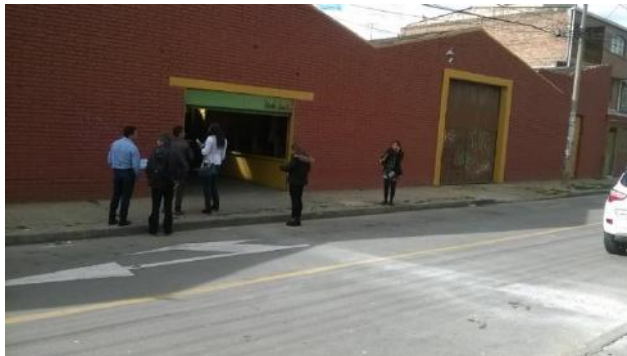
El cuadro 6 corresponde a la sumatoria de mediciones realizadas en los muros exteriores de la Plaza de Mercado, por la calle 48 sur y por la carrera 19 A, que corresponden a fachadas con murales que no fueron pintadas pero si pagadas.

Menores cantidades en pintura antihumedad

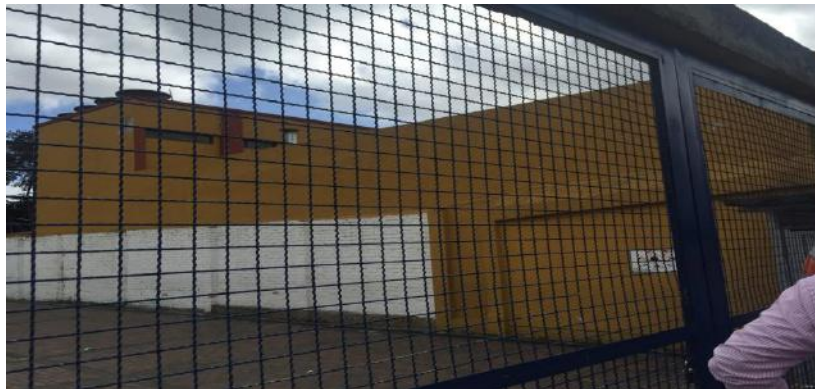
Menores cantidades en pintura antihumedad

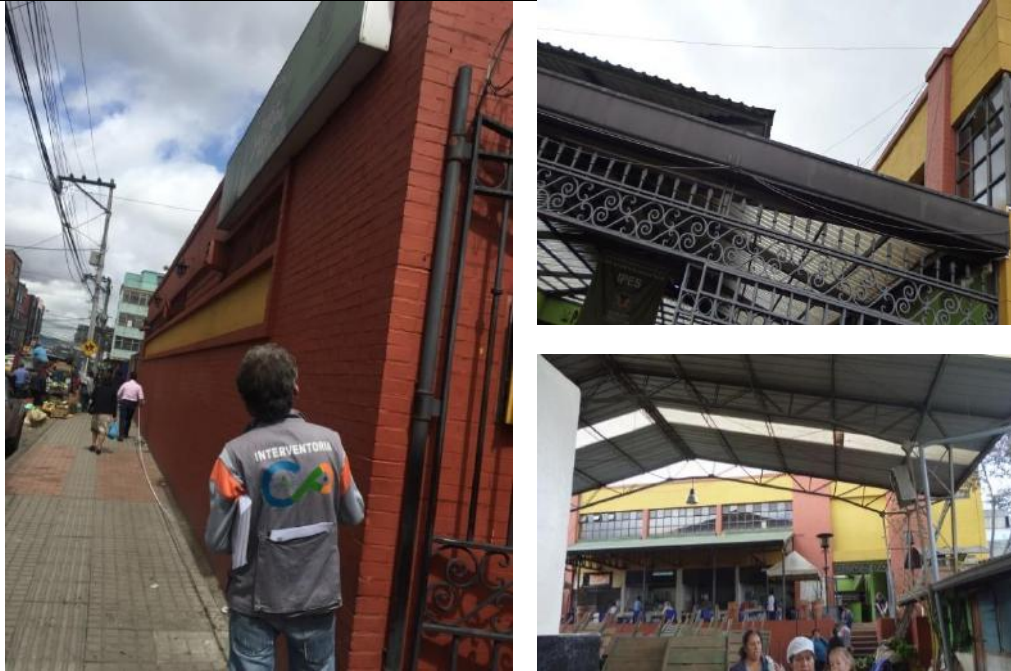
Menores cantidades en lavado de fachada y en pintura antihumedad

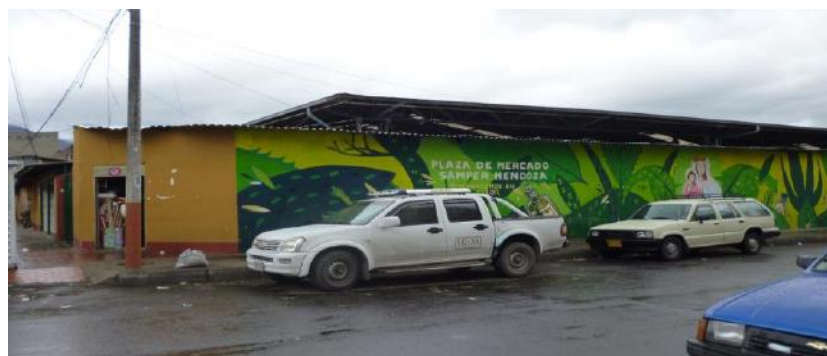
El cuadro7 corresponde a la sumatoria de mediciones realizadas en los muros exteriores e interiores de la Plaza de Mercado, específicamente en los ítems de lavado a presión de fachadas y pintura antihumedad sobre muros, se establecieron inconsistencias en la medición de muros de fachada por la carrera 25, por la entrada uno y en la zona de administración. Así mismo, el mural existente por la carrera 26 se reportó como pagado pero la actividad no fue ejecutada.

Mural no pintado

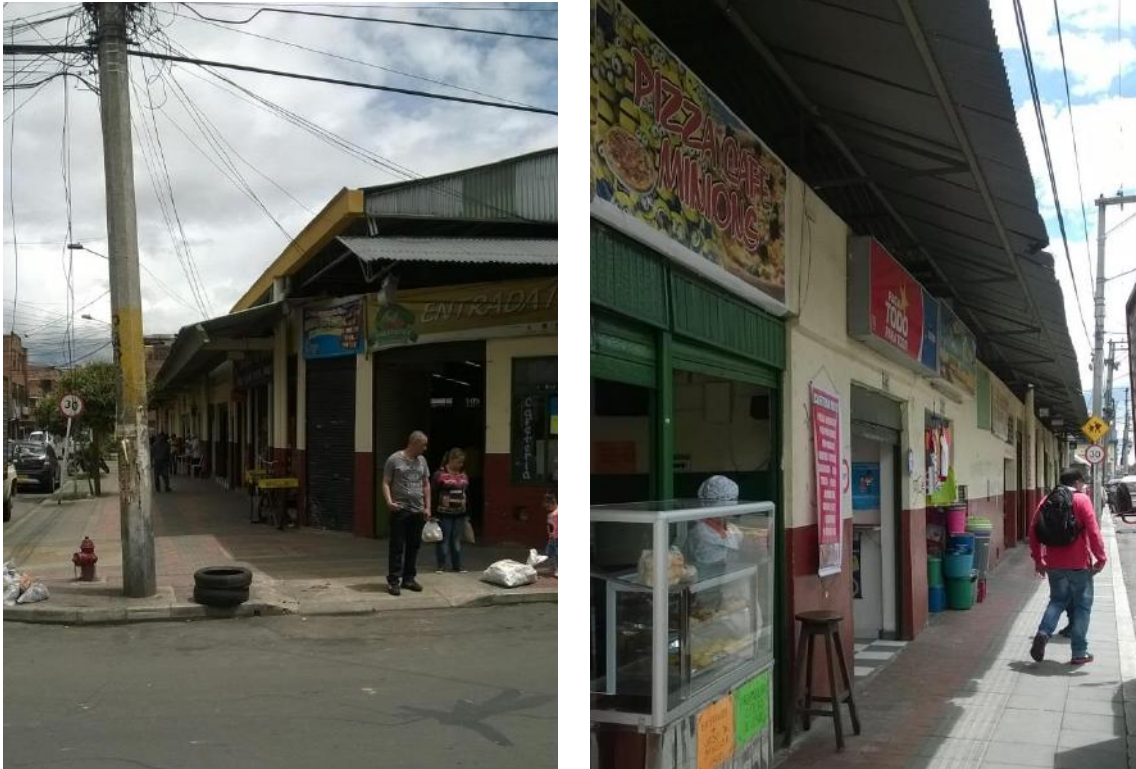
En el cuadro 8 se reporta la información de la actividad de pintura que se realizó al interior de la Plaza de Mercado, pero teniendo en cuenta que la pintura fue suministrada por los comerciantes, tan sólo se contabiliza el costo de la mano de obra y del equipo utilizado que según los análisis de precios unitarios aprobados por la entidad, equivale a \$4.898,37 por metro cuadrado.

Menores cantidades en pintura antihumedad

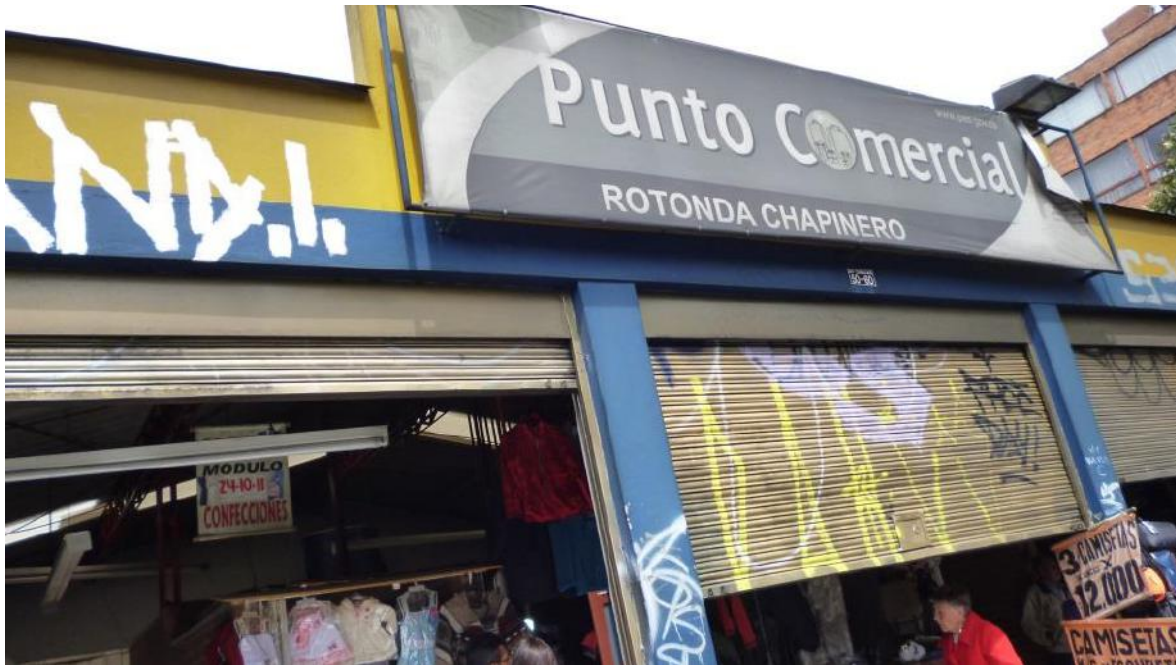
El cuadro 9 describe las actividades de limpieza de canales y mantenimiento de las dos canales existentes en la Rotonda Chapinero, que difieren de las cinco que fueron pagadas.

Limpieza y mantenimiento de canales no existentes

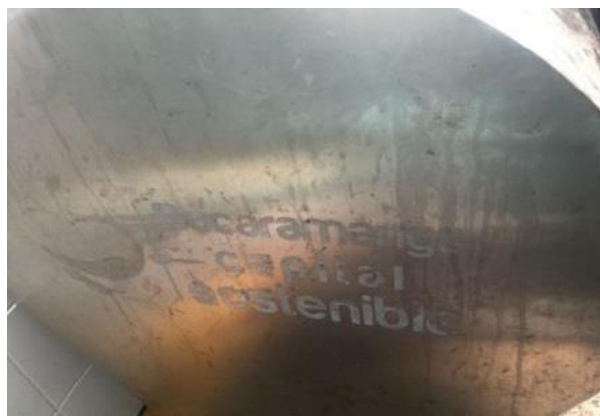
Es pertinente señalar que el Contrato de Obra N° 314 de 2015, contempló la instalación de puntos ecológicos de reciclaje en aquellos lugares que el IPES determinaría, sin embargo, en la visita efectuada a la Plaza de Mercado 20 de Julio, este Organismo de Control, evidenció un módulo de punto ecológico con apariencia de usado, respecto del cual la interventoría del contrato manifestó que no fue aceptado ni instalado por el contratista debido a que el mismo presenta abolladuras y tiene marca de la ciudad de Bucaramanga, tal como se observa en las siguientes fotografías.

Módulo deteriorado y con marca de otra ciudad
