ASUNTO: Informe Final – Seguimiento al contrato No 743/24 suministro de materiales, equipos, herramientas y elementos de ferretería para el mantenimiento y embellecimiento de la infraestructura a cargo del instituto para la economía social- IPES- contratos de prestación de servicios vinculados al ejercicio.

ALCALDÍA MAYOR DE BOGOTÁ D.C. ESTABLECIMIENTO ESPECIAL DE MANEJO DE ECONOMÍA SOCIAL	FORMATO	
	INFORME FINAL DE AUDITORÍA	Código: PV01-FO-007
		Fecha: 28/12/2023

a. **CONTRATO 743-24: SUMINISTRO DE MATERIALES, EQUIPOS, HERRAMIENTAS Y ELEMENTOS DE FERRETERÍA PARA EL MANTENIMIENTO Y EMBELLECIMIENTO DE LA INFRAESTRUCTURA A CARGO DEL INSTITUTO PARA LA ECONOMÍA SOCIAL- IPES**

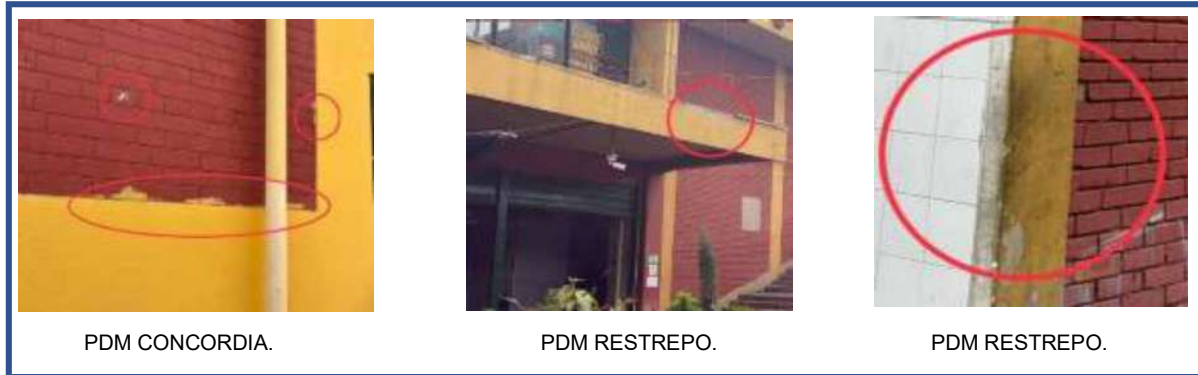
Figura 7. Visitas plazas de mercado.

Frente a lo anterior y con el ánimo de revisar el uso del material mencionado, el día 12 de diciembre de 2025 se realizaron visitas en sitio a las PDM de Concordia, Restrepo y Santander, donde se identificaron defectos de aplicación (mano de obra) y desgaste prematuro (pintura) pese al poco tiempo de su aplicación.

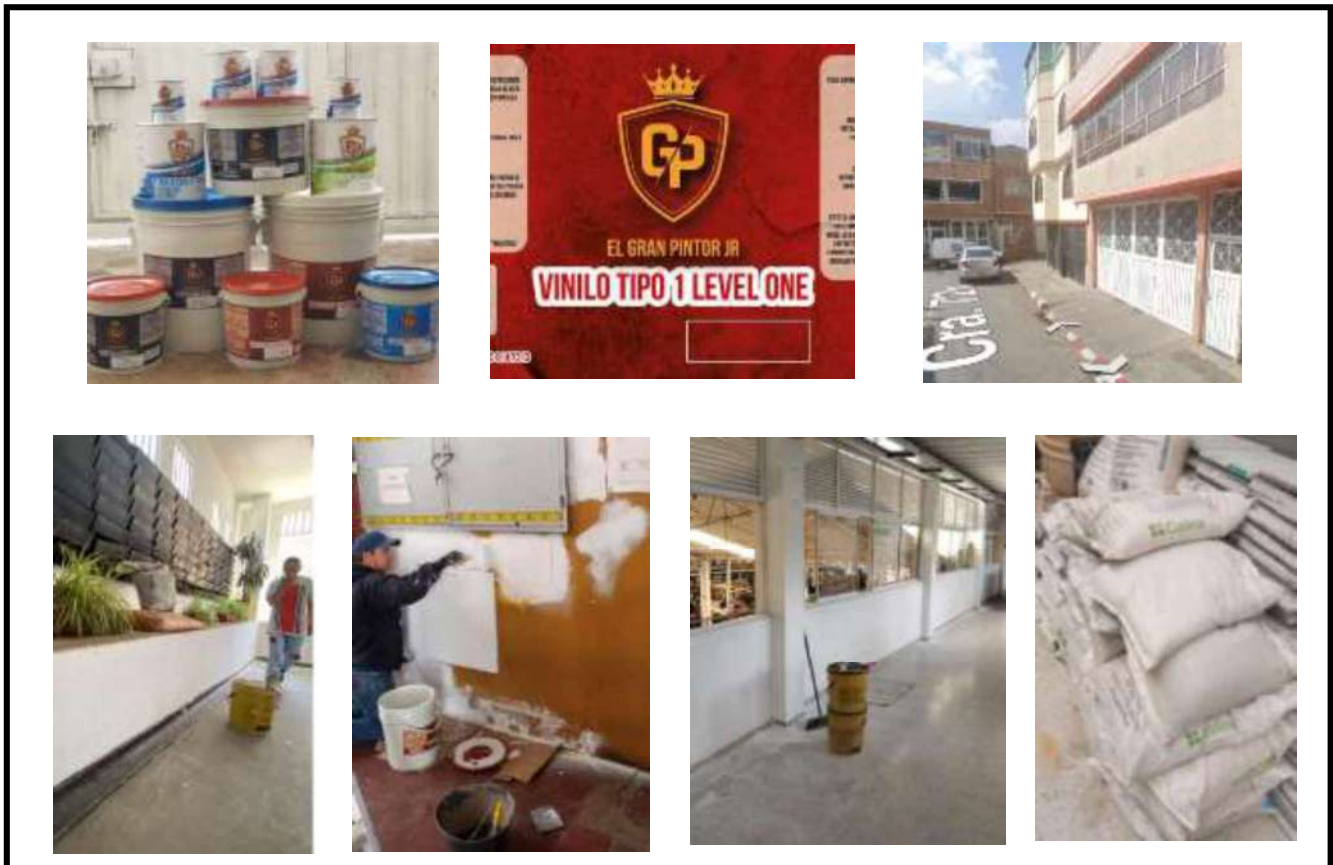
Figura 9. Envases, etiquetas y sede de la fábrica de pinturas de acuerdo a la dirección reportada.

Por otra parte, la ACI de acuerdo a la información consignada y en el marco del seguimiento realizó una investigación en redes sociales e internet para determinar la solvencia empresarial de los fabricantes, el respaldo técnico y el cumplimiento normativo.

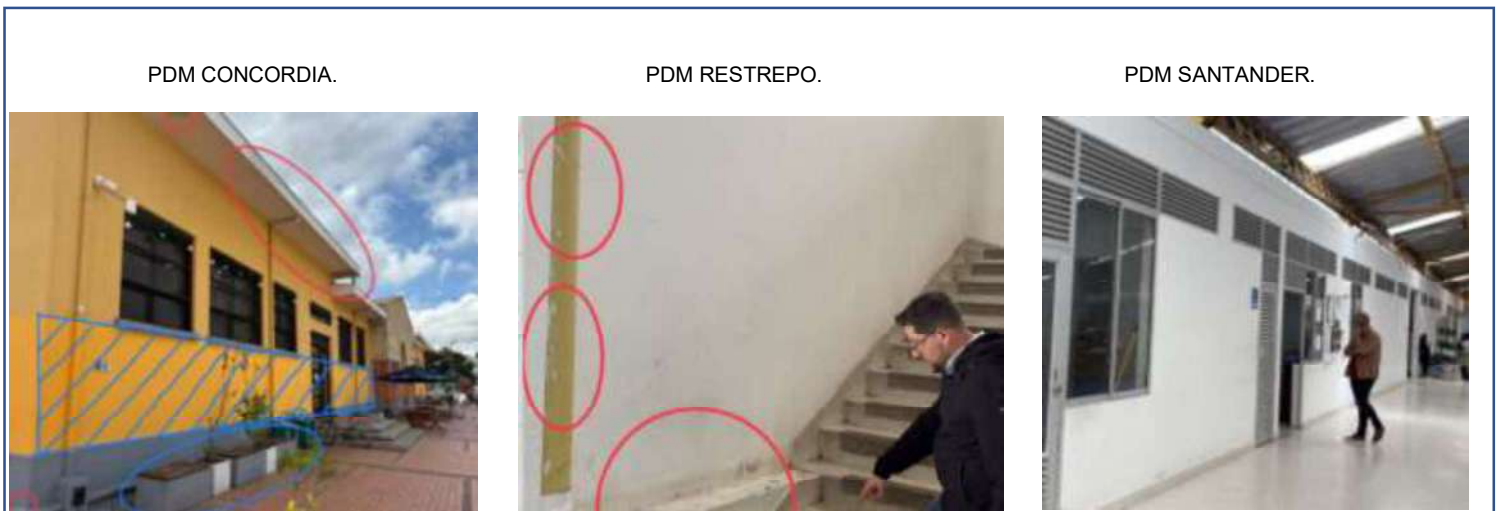
Figura 21. Labores de pintura identificadas en las visitas programadas.

Lo anterior se pudo corroborar a nivel de las visitas realizadas a las PDM Concordia, Restrepo y Santander, donde se evidenció que, respecto de las grandes superficies intervenidas con pintura, no existe un reporte consistente, verificable y trazable que articule de manera coherente el registro fotográfico, la localización planimétrica y la definición precisa de dimensiones. Esta situación impide a cualquier tercero establecer con certeza los metros cuadrados (m²) de pintura ejecutados, los metros lineales (ml) de demarcación

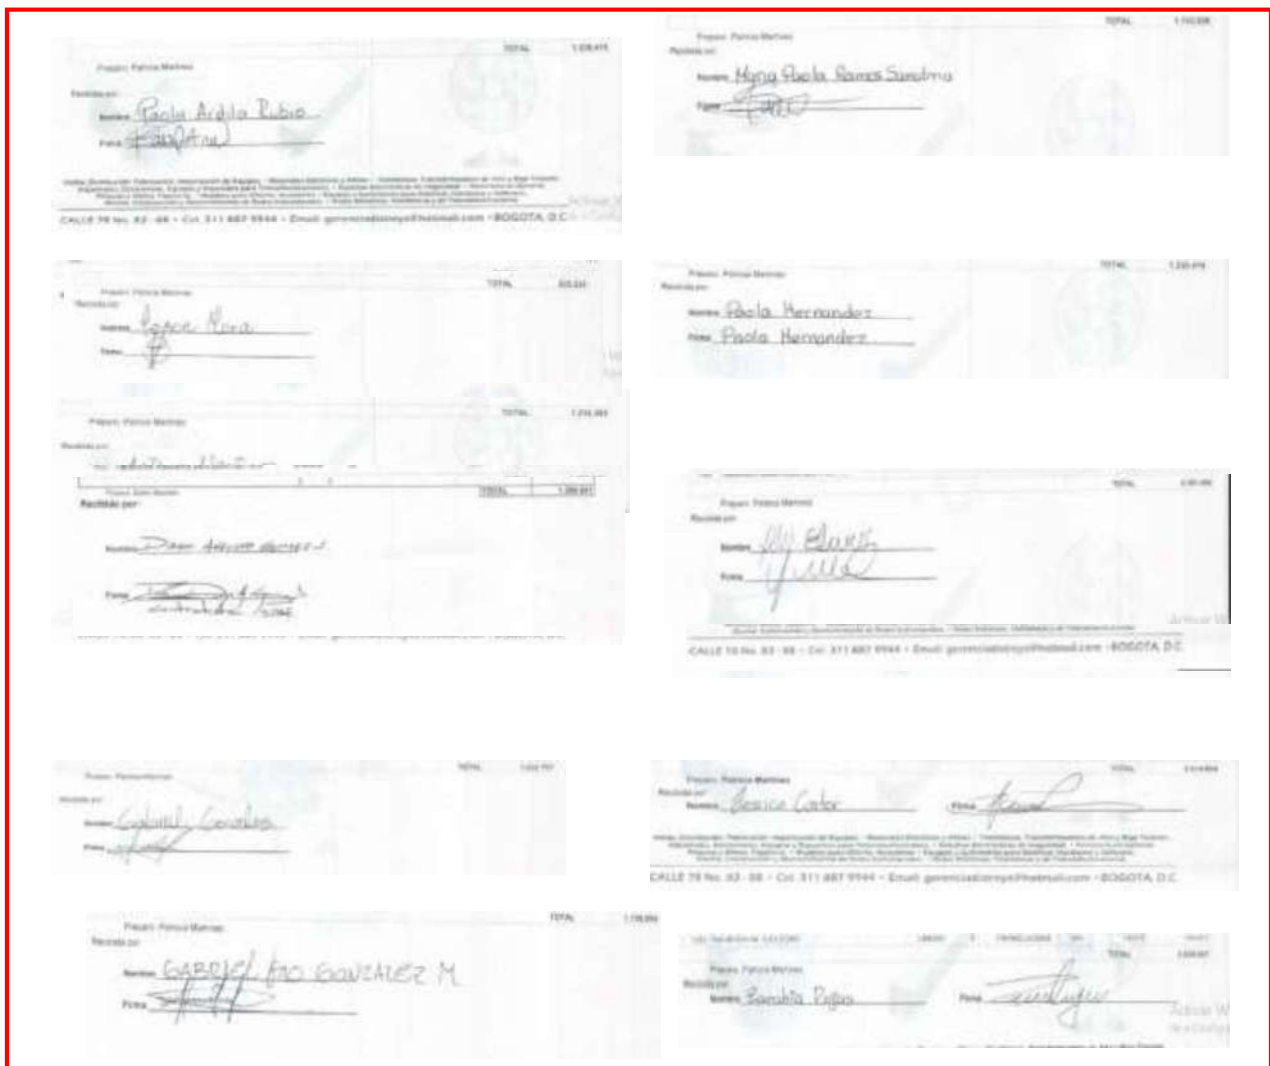
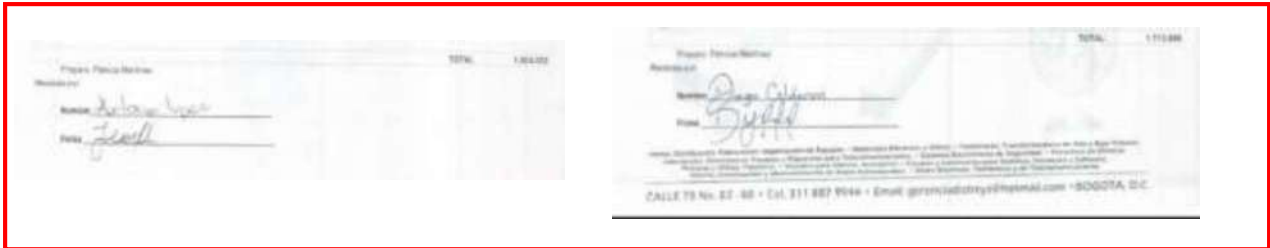
Figura 25. Evidencia del personal que recibió materiales por parte de la entidad CONTRATANTE.

Las personas responsables de la recepción de los materiales, herramientas e insumos debían contar con la experiencia, el conocimiento y la preparación técnica necesarios para verificar que estos correspondieran, en cantidad, calidad y especificaciones, a las características ofrecidas por el contratista, la inobservancia de estos criterios técnicos, al permitir la recepción por personal no idóneo o sin designación formal, pudo poner en riesgo la correcta ejecución del contrato, al impedir una verificación adecuada de los bienes suministrados y debilitar los mecanismos de control y responsabilidad.

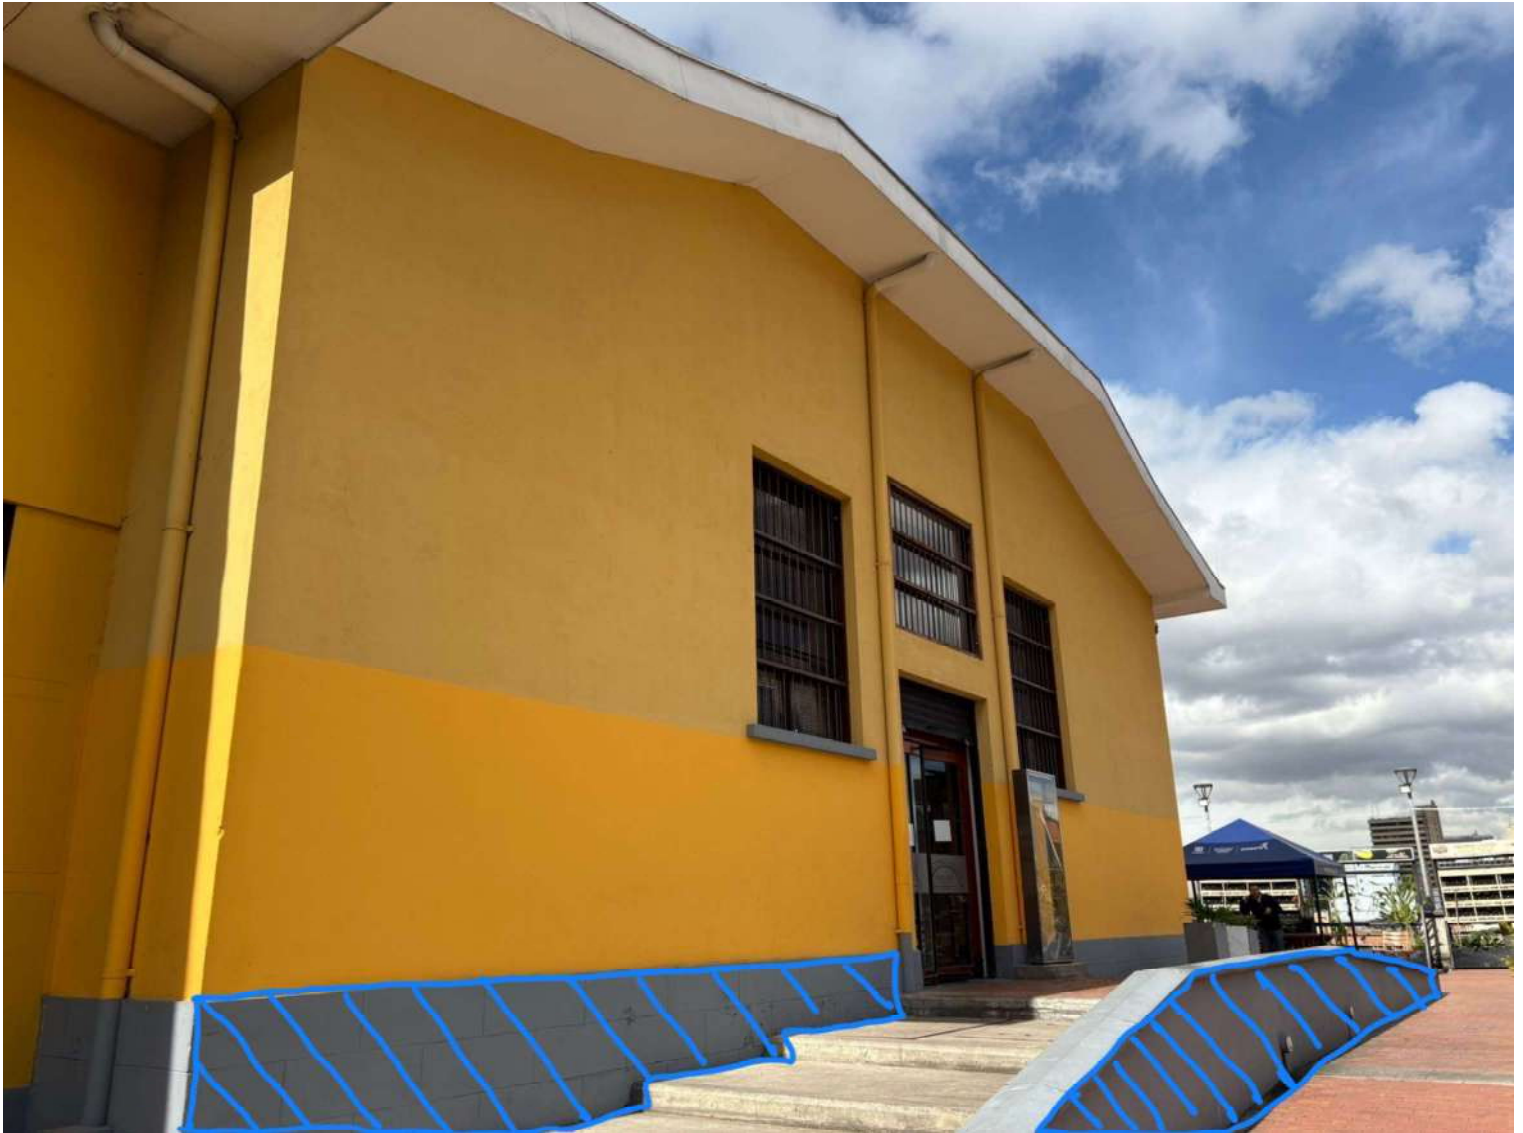
Fachada norte

Aplicación de pintura gris basalto y de dos tonalidades de amarillo, también se manifestó por el apoyo a la supervisión la pintura de materias y a esos a la plaza.

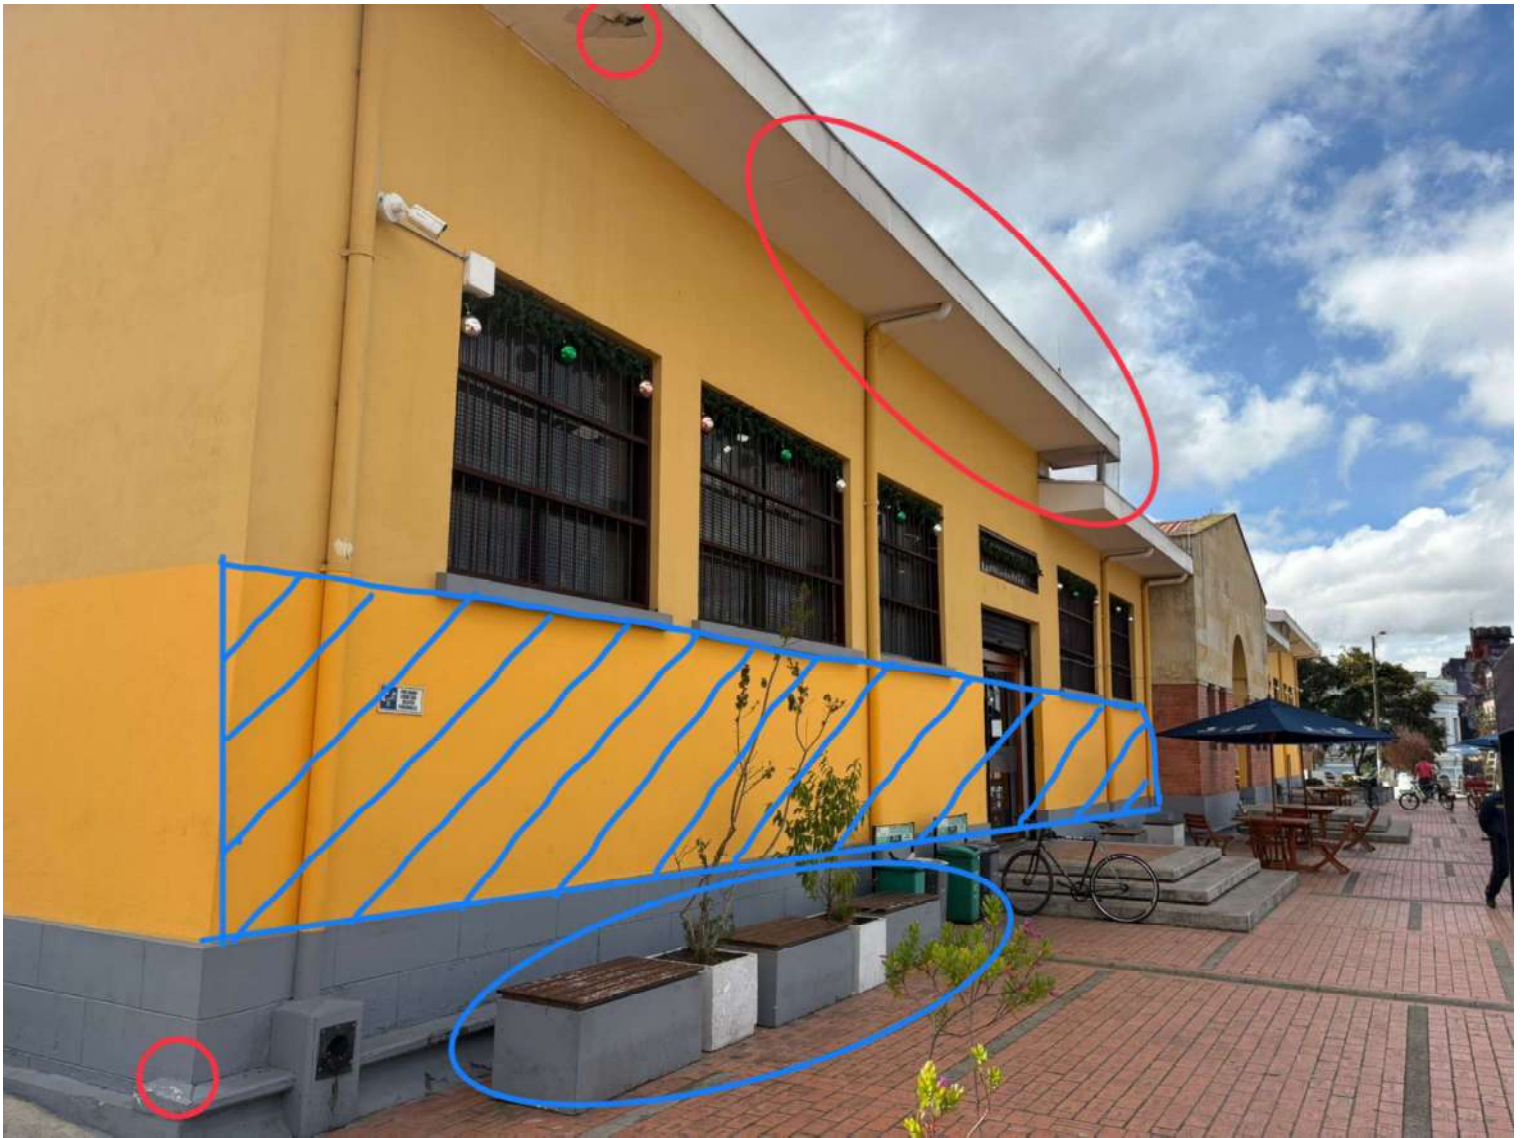
Fachada Oriental

Se observan áreas pintadas que se deben cuantificar para tener el soporte para el control, es una pintura que se aplicó hace 3 meses y muestra deterioro en la misma.

Se identifican detalles de aplicación de pintura (mano de obra) que en el ejercicio de aprobación del trabajo deberían haberse rechazado (color rojo), como también se identifican estructuras que de forma previsible se deberían haber atendido.(color rojo).

Es importante revisar la ficha técnica de la pintura para exteriores pues esta debe contar con especificaciones técnicas que aseguren su durabilidad a la intemperie.

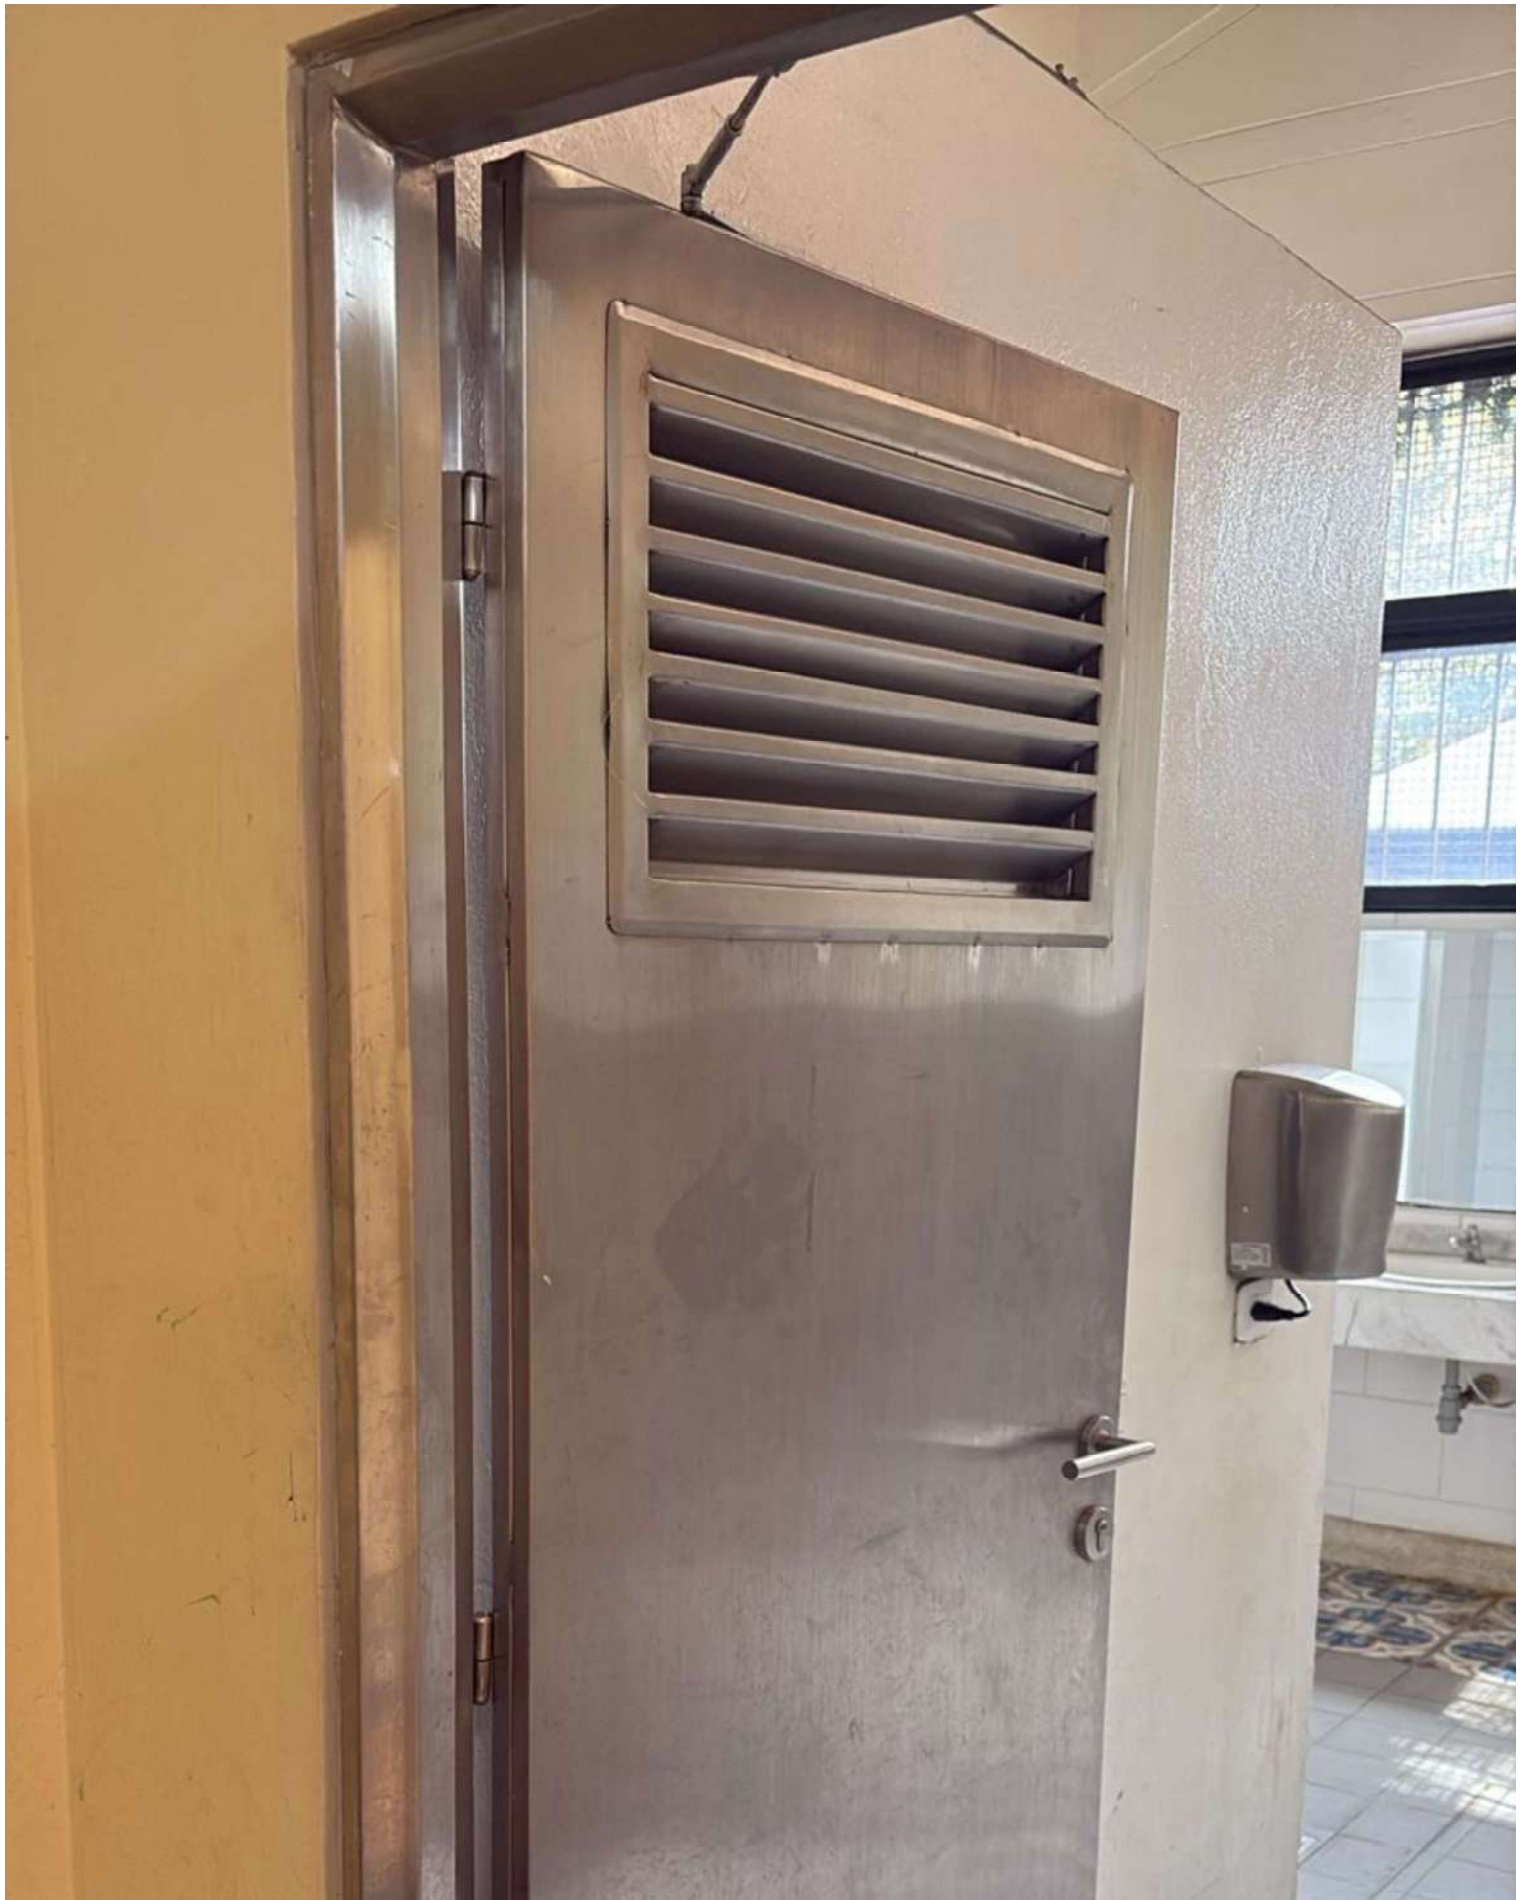
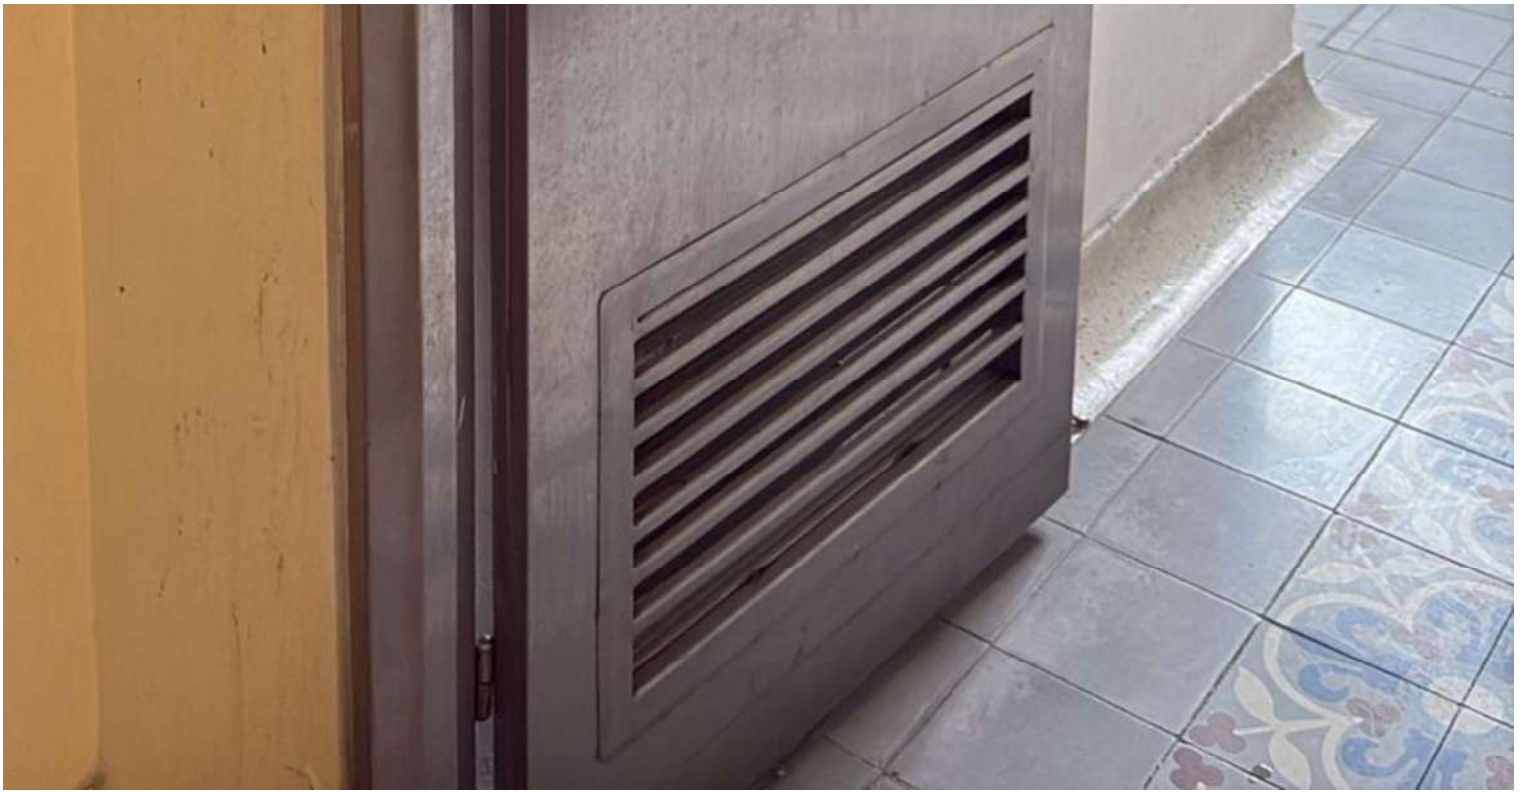
CÁRCAMOS

Se fabricaron y cambiaron cárcamos necesarios para recoger las aguas servidas de las actividades de limpieza.

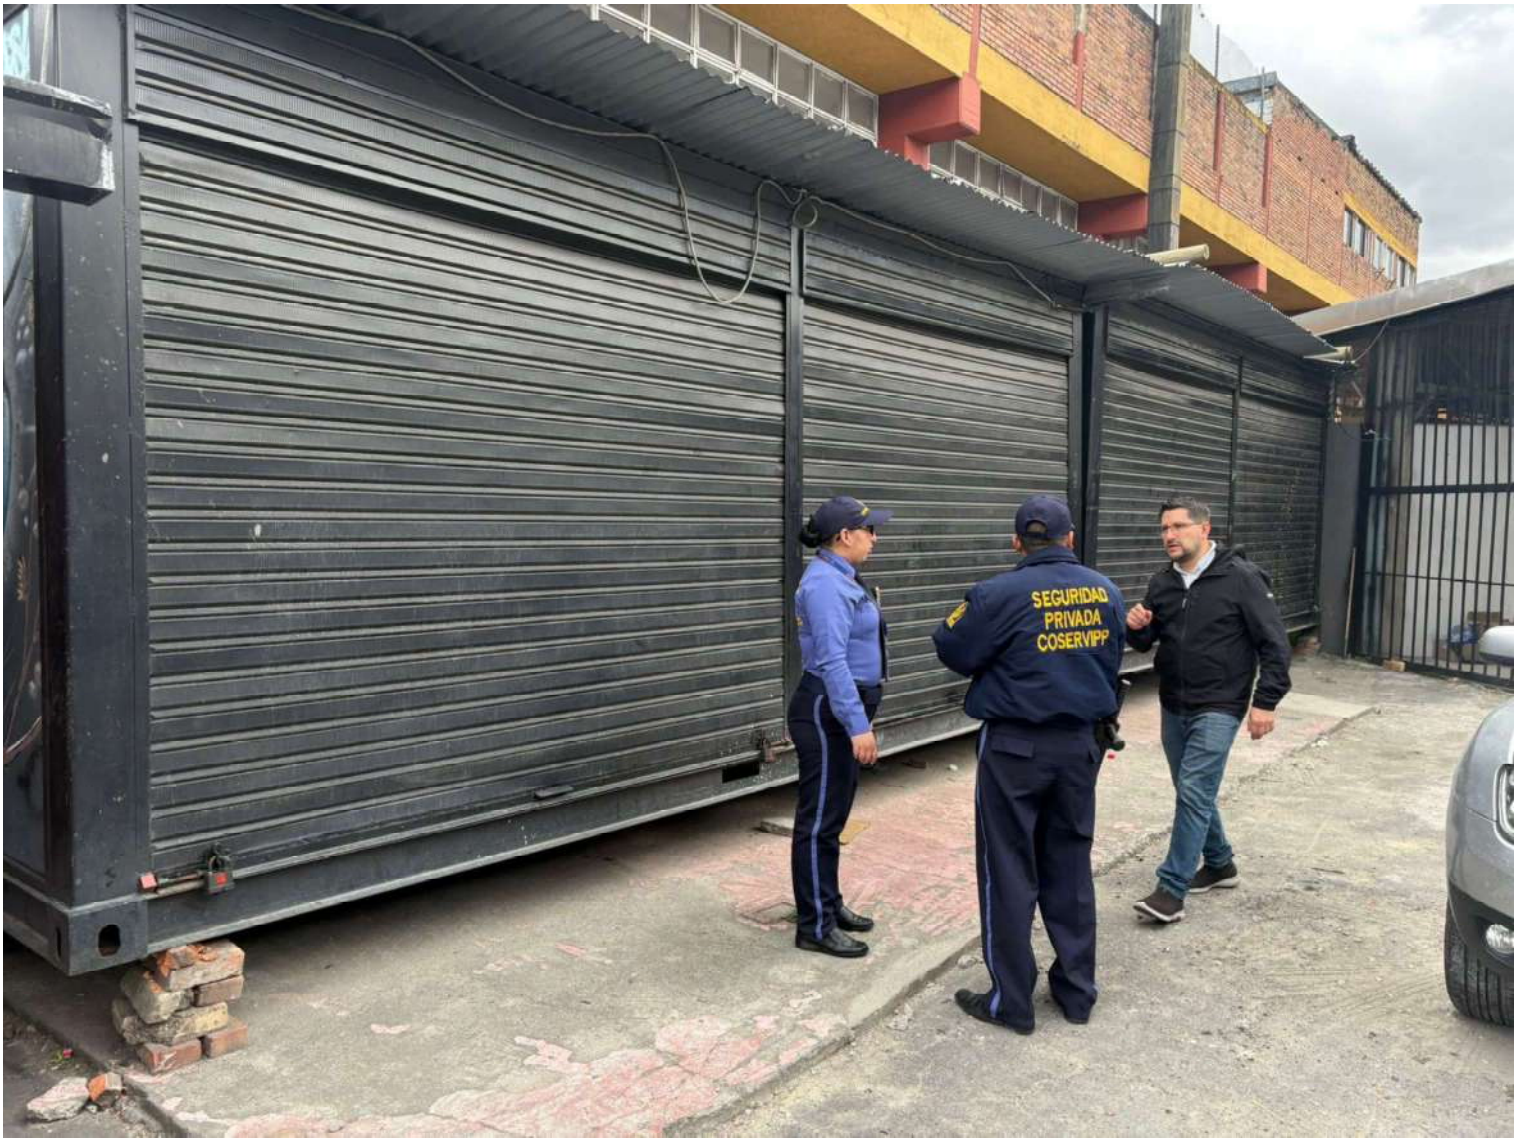
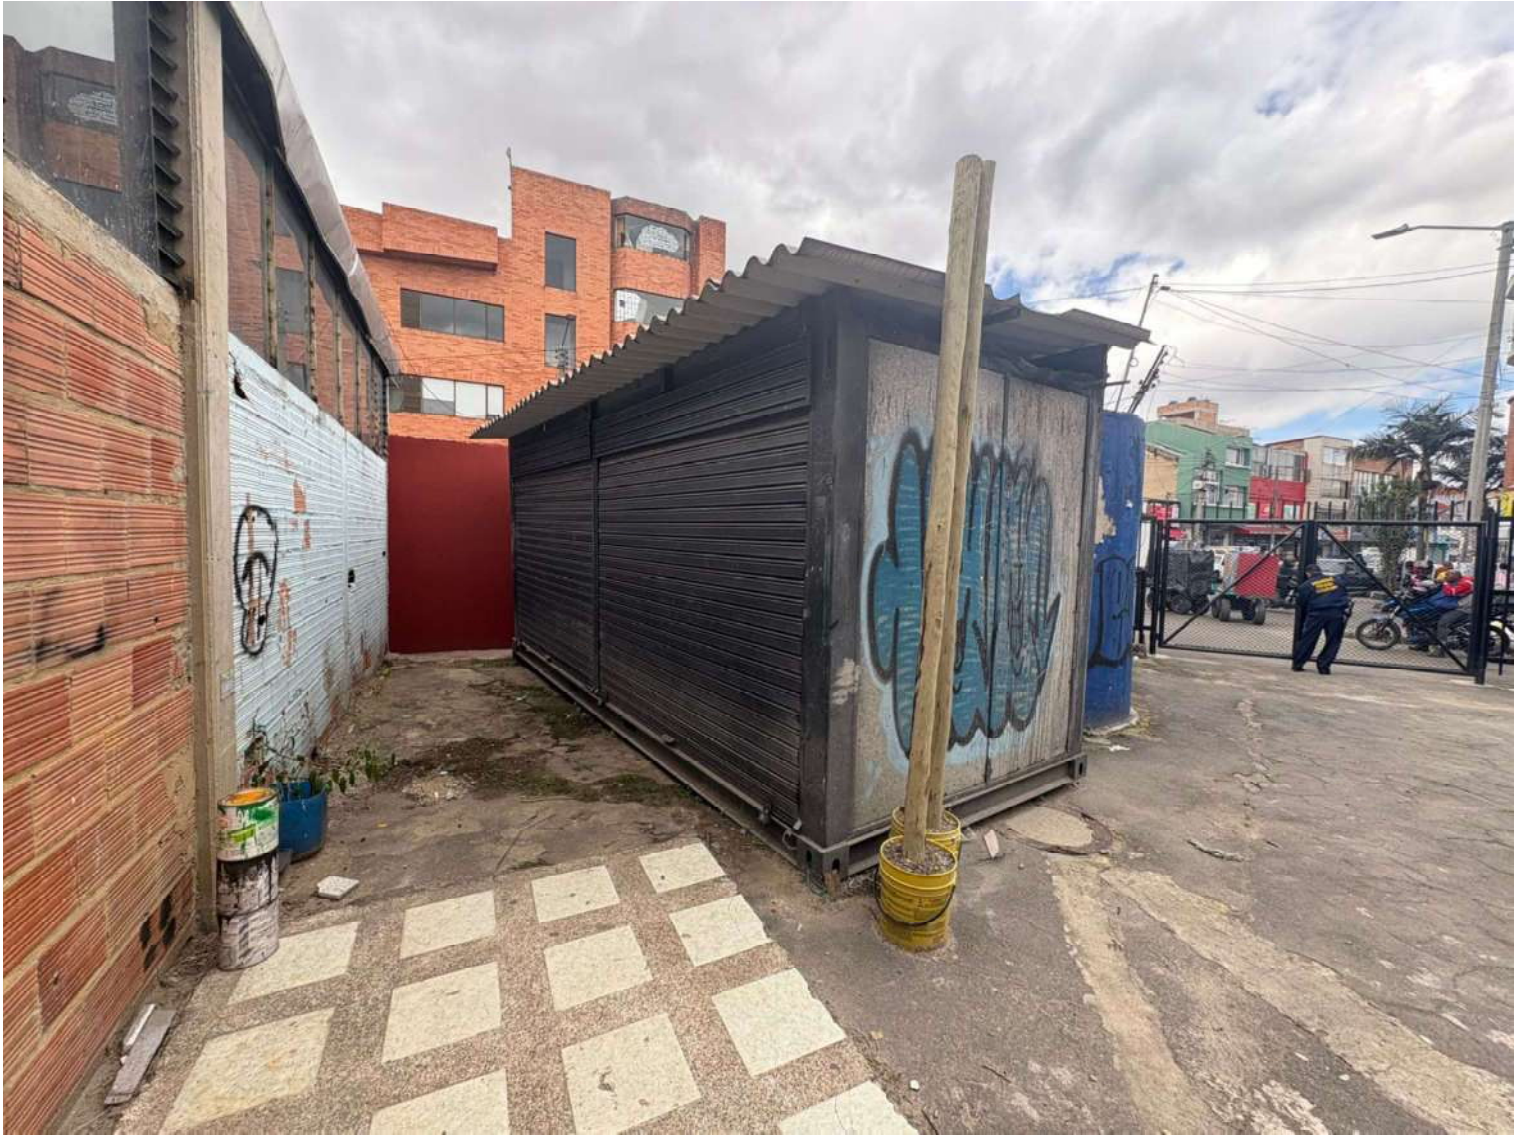
BODEGA ALMACENAMIENTO DE MATERIALES:

Se evidencia una bodega donde a partir de marzo de 2025 se centralizó la recepción de los materiales producto del contrato 473 Con el fin de ejercer un control más eficiente sobre el manejo y disposición de los mismos.

Estos contenedores se encuentran soportados sobre bloques y ladrillos que pueden causar un accidente en cualquier momento.

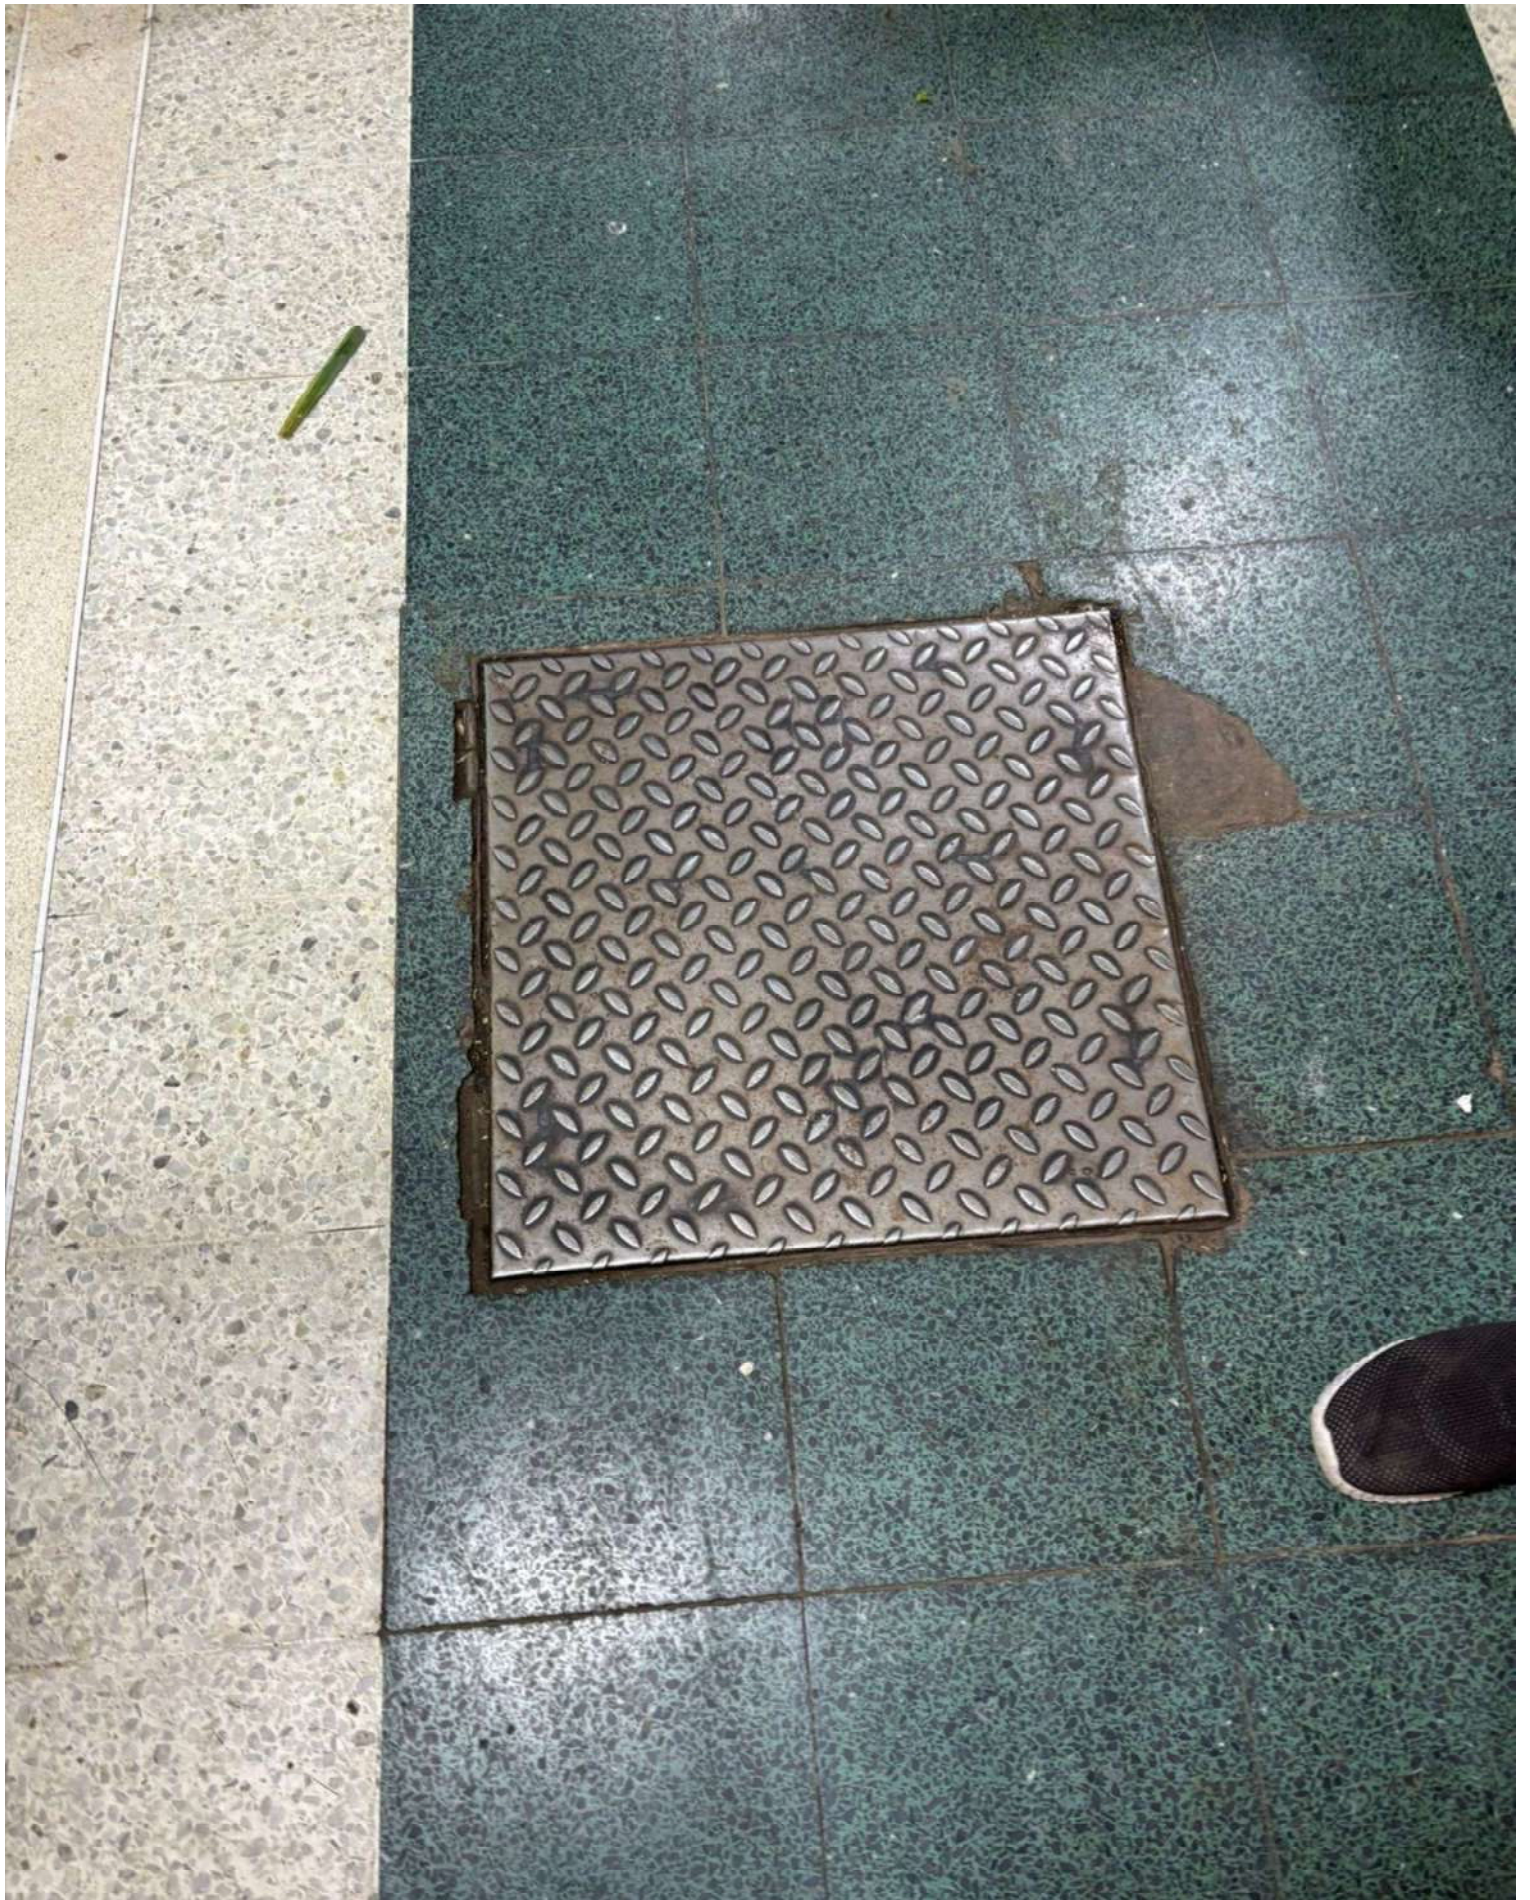
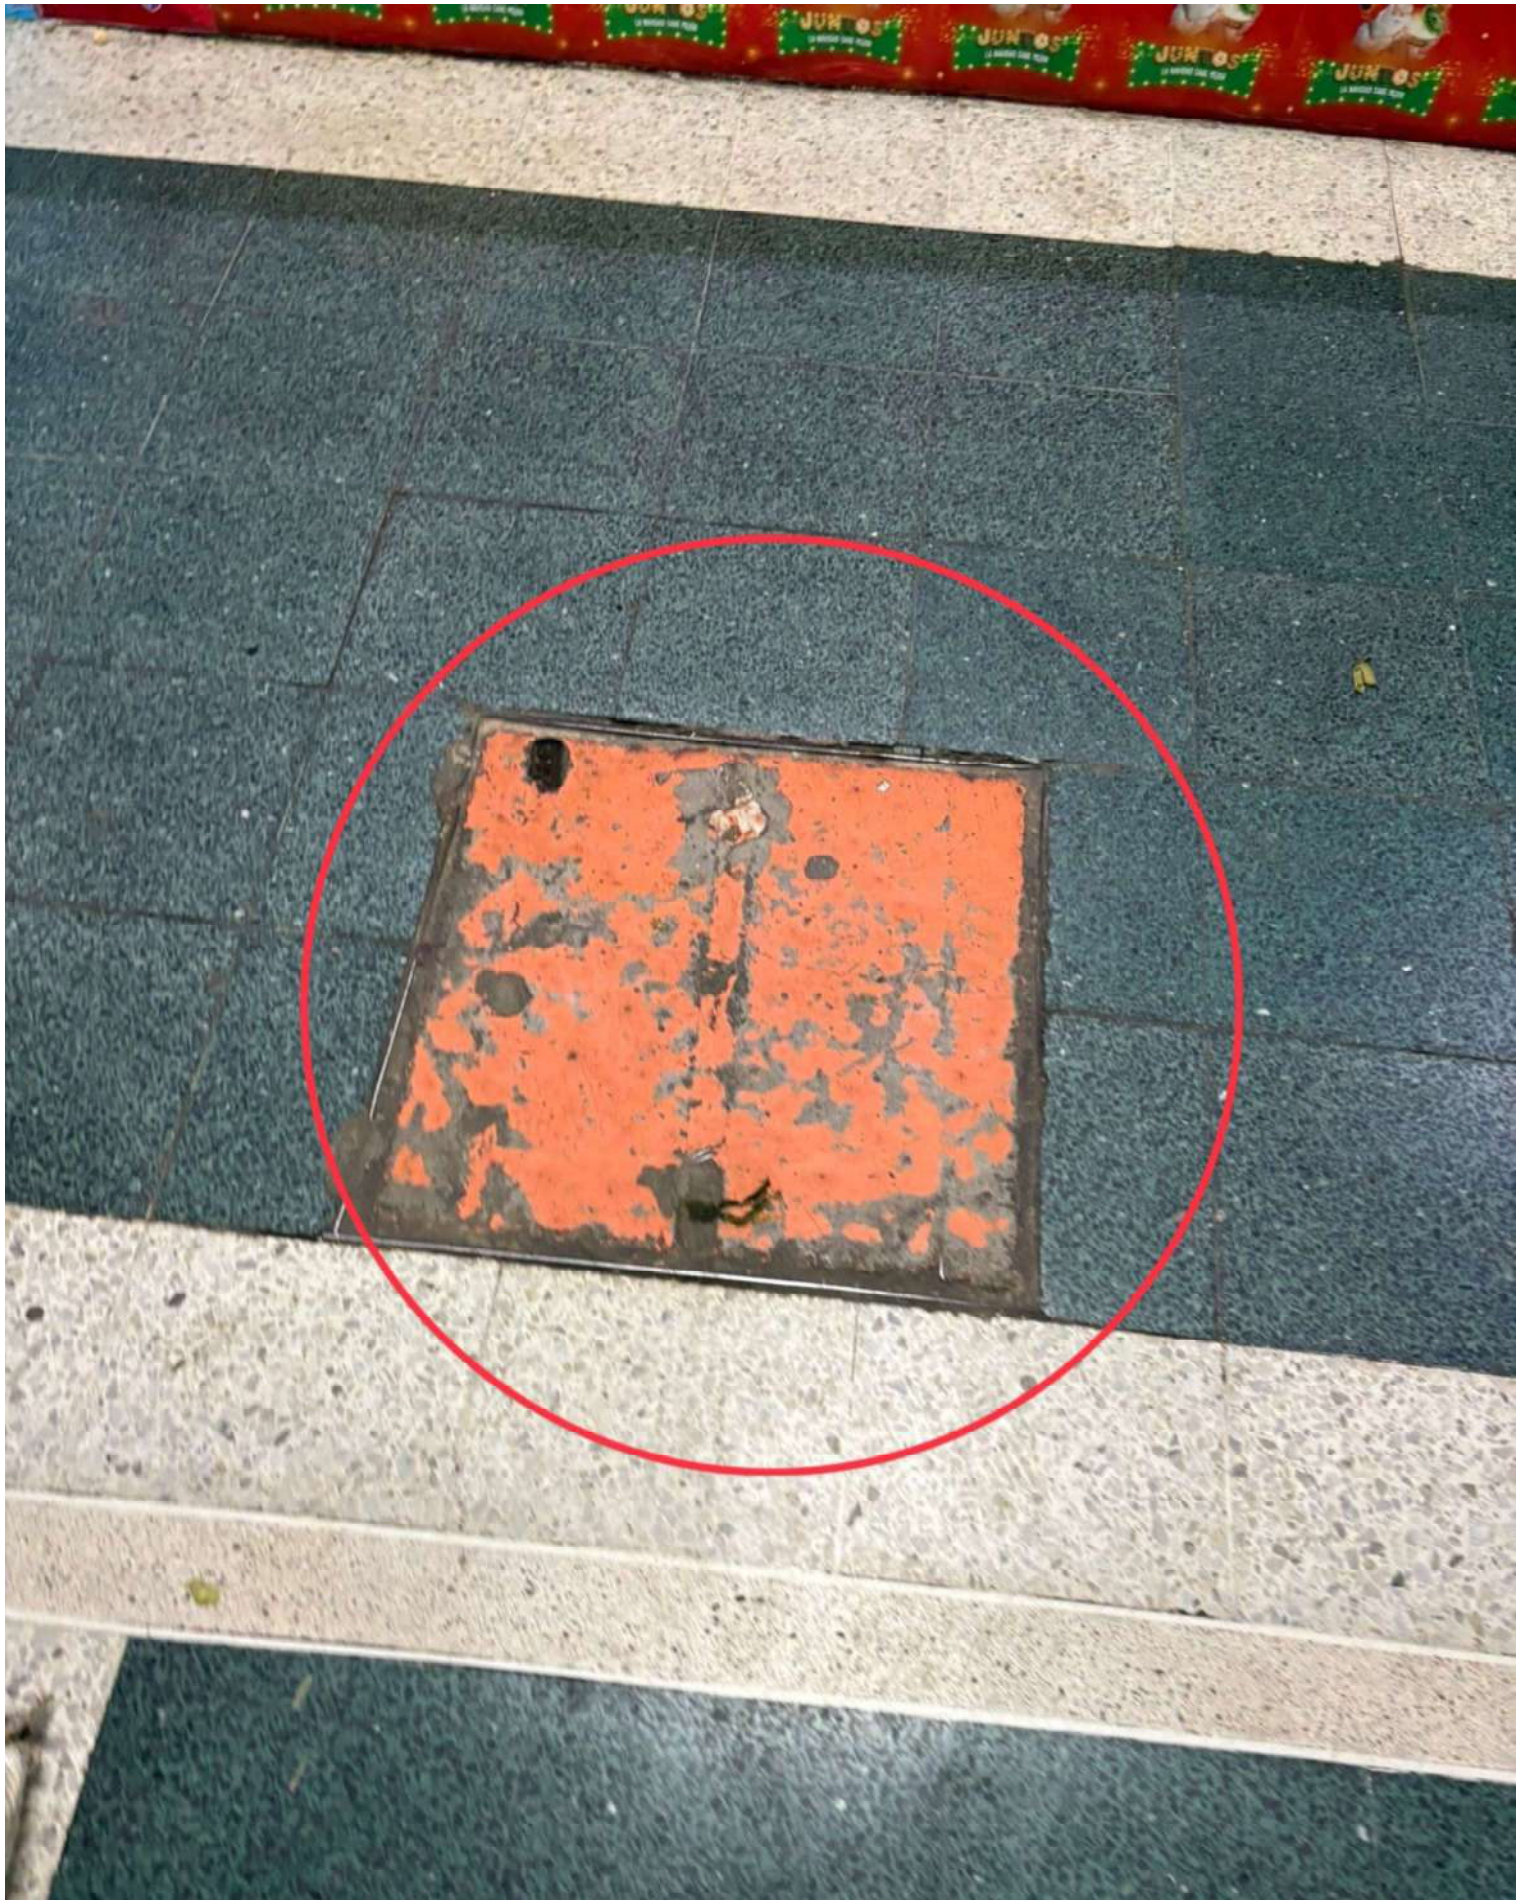
TAPAS DE CAJAS DE INSPECCIÓN

Se reemplazados por tapas elaboradas en lámina alfajor sin embargo no se realizó esta actividad en la totalidad de las tapas porque se acabó elaboradas material.

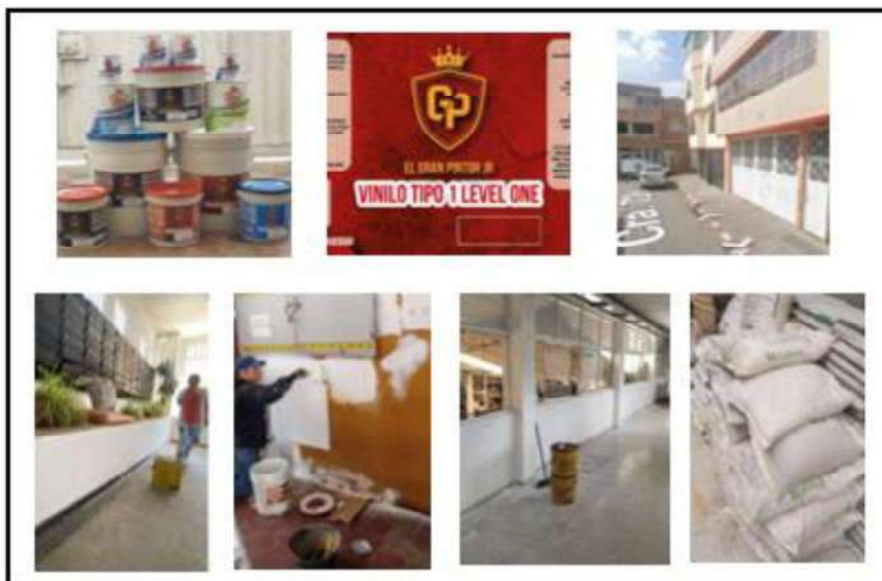
Figura 9. Envases, etiquetas y sede de la fábrica de pinturas de acuerdo a la dirección reportada.

Las siguientes imágenes corresponden a las redes sociales y a la dirección reportada en los documentos del fabricante, la ACI de acuerdo a la información consignada y en el marco del seguimiento realizó una investigación en redes sociales e internet para determinar la solvencia empresarial de los fabricantes, el respaldo técnico y el cumplimiento normativo.
