INFORME FINAL VISITA DE CONTROL FISCAL

INSTITUTO PARA LA ECONOMIA SOCIAL-IPES

VIGENCIA: 2015

El Contrato de Obra N° 314 de 2015 celebrado el 24 de junio de 2015 entre el IPES y el Consorcio Plazas Distritales 2015, tiene como objeto: *“Ejecutar a precios unitarios fijos las obras de reparación, mejoramiento, mantenimiento preventivo y correctivo de las plazas de mercado distritales, puntos comerciales, ferias temporales y sedes administrativas así como la instalación de puntos ecológicos de reciclaje en aquellos lugares que defina el Instituto para la Economía Social – IPES”*, por valor de \$1.679.241.338, el cual inició su ejecución el 13 de agosto de 2015, con plazo de ocho meses.

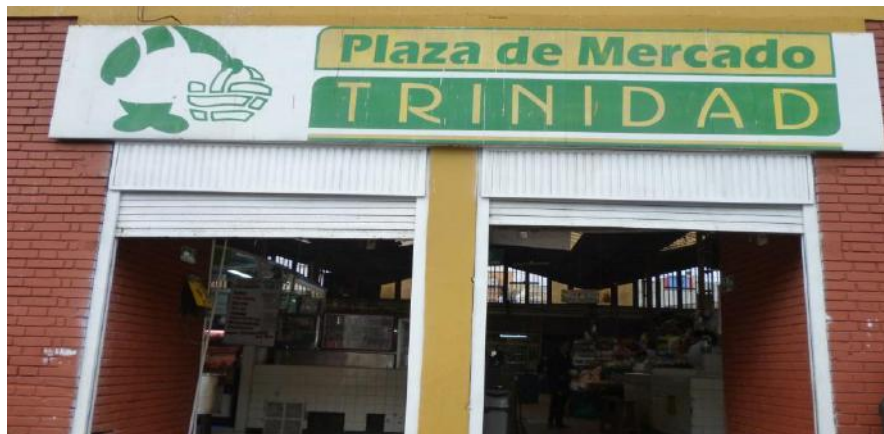
El cuadro 1 muestra la sumatoria de mediciones realizadas en los muros exteriores e interiores y en las cubiertas de la plaza de mercado, específicamente en los ítems de limpieza de canales e impermeabilización de cubiertas, actividades que no fueron ejecutadas pero no obstante, aparecen pagadas.

Fachada Principal

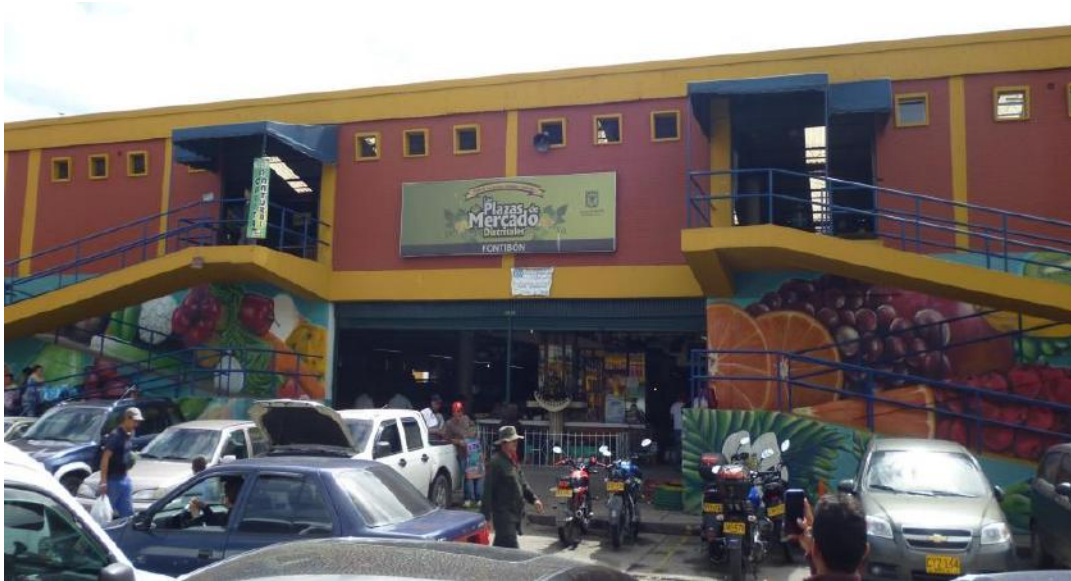
En el cuadro 2 se observa la sumatoria de mediciones realizadas en los muros exteriores de la plaza de mercado, por la carrera 103 A, calle 120 y carrera 103, cuyas dimensiones tomadas en sitio, presentan diferencias tanto en las actividades de lavado como de pintura, respecto de las medidas reportadas y pagadas; así mismo se reporta pintura en dos murales que efectivamente no fueron pintados.

Fachada principal

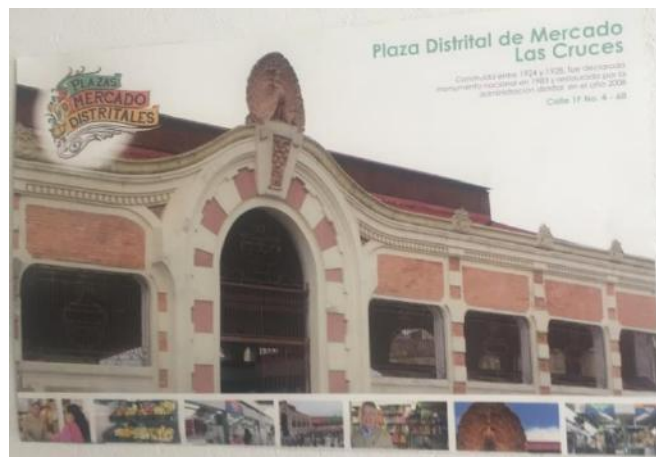
En el cuadro 3 se describe la sumatoria de las mediciones realizadas en los muros interiores y en las cubiertas de la plaza de mercado, específicamente en los ítems de lavado a presión y pintura interior, donde se evidenció que las medidas que figuran en las memorias de cantidades de obra, presentan diferencias importantes con relación a las tomadas en el sitio. En cuanto a la limpieza de canales y la impermeabilización de cubiertas, no existe registro fotográfico en los informes de interventoría de la ejecución completa de estas actividades y no se evidenció en el sitio la realización de las mismas, las cuales fueron pagadas.

Fachada principal

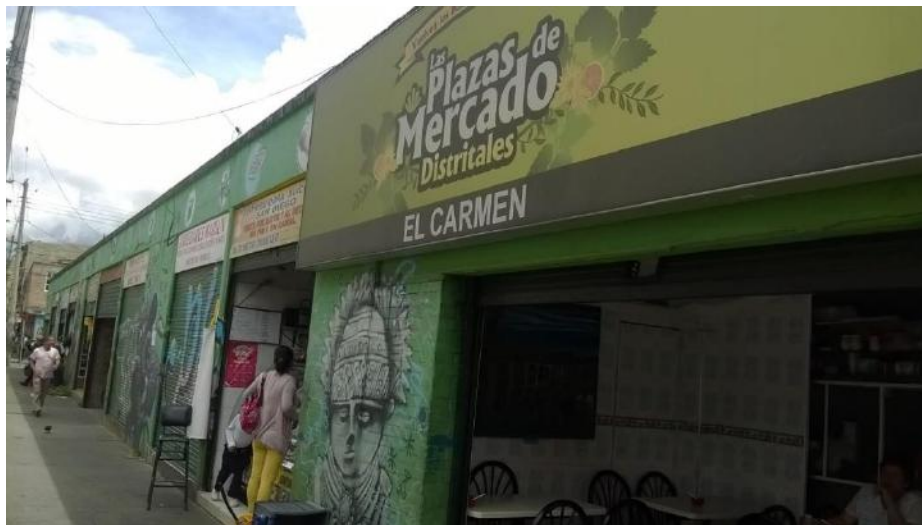
El cuadro 4 corresponde a la sumatoria de mediciones realizadas en los muros exteriores de la Plaza de Mercado, por la diagonal 49 A sur, la Carrera 29 y la diagonal 49 B sur, cuyas fachadas constan de murales y por lo tanto no fueron pintadas pero si pagadas. En cuanto a los muros interiores se estableció que tan solo se pintaron las vigas y columnas sin incluir los muros en ladrillo a la vista, los cuales fueron pagados.

Fachada principal

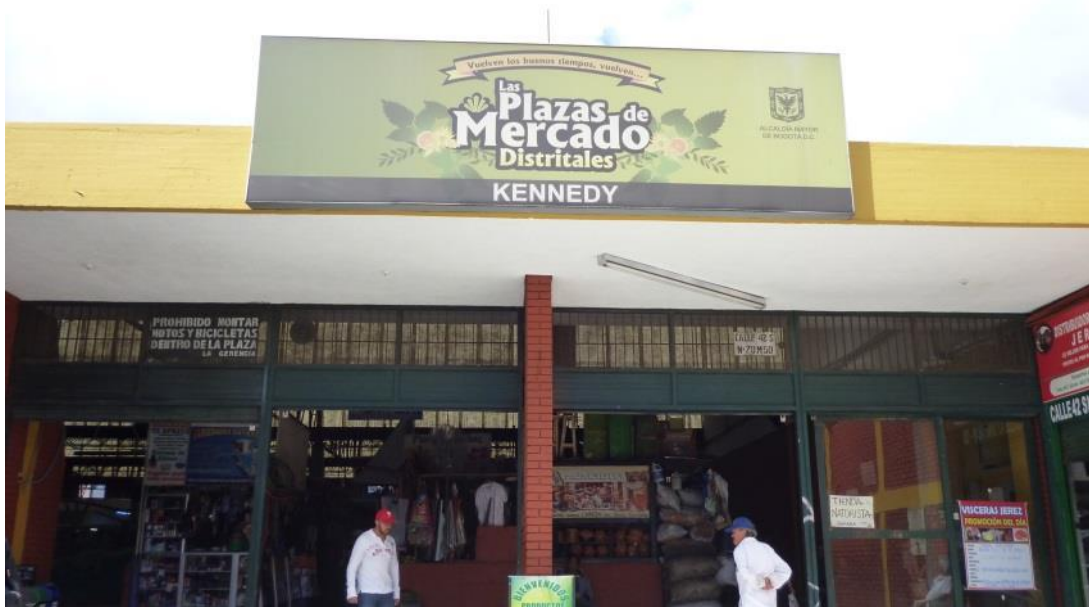
El cuadro 5 corresponde a la sumatoria de mediciones realizadas en las cubiertas de la Plaza de Mercado, específicamente en el ítem de mantenimiento de cubierta, donde se observó duplicidad en la medición ya que ésta área había sido impermeabilizada con manto y no obstante, se registra mantenimiento de la misma.

Fachada principal

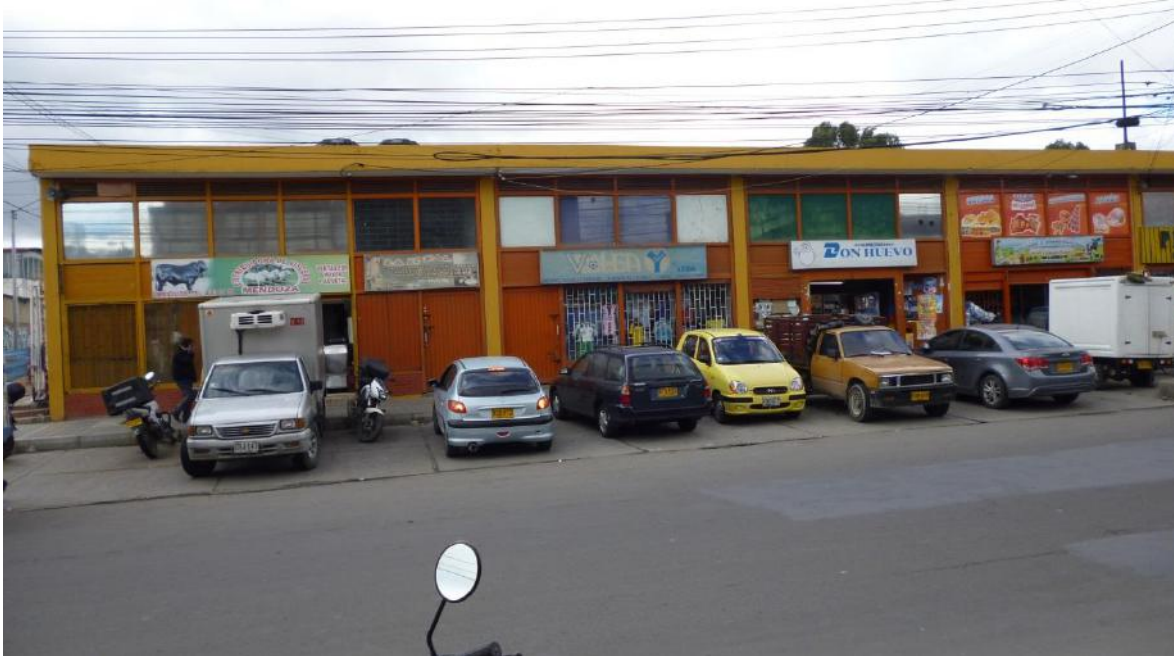
Mediciones de pintura en fachada principal

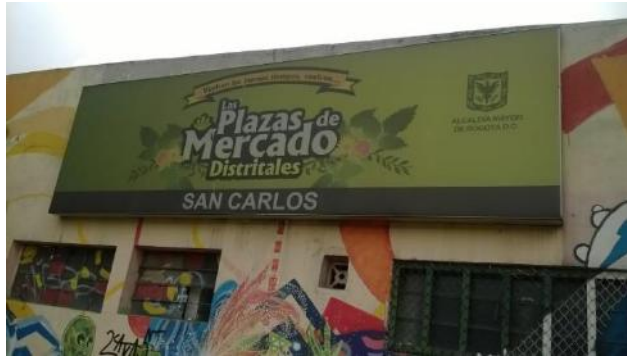
El cuadro 6 corresponde a la sumatoria de mediciones realizadas en los muros exteriores de la Plaza de Mercado, por la calle 48 sur y por la carrera 19 A, que corresponden a fachadas con murales que no fueron pintadas pero si pagadas.

Fachada principal

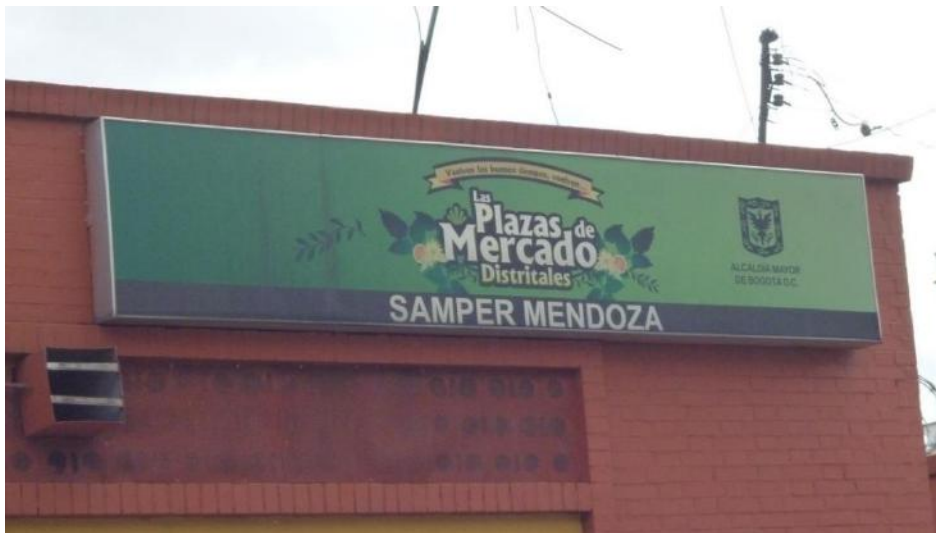
El cuadro7 corresponde a la sumatoria de mediciones realizadas en los muros exteriores e interiores de la Plaza de Mercado, específicamente en los ítems de lavado a presión de fachadas y pintura antihumedad sobre muros, se establecieron inconsistencias en la medición de muros de fachada por la carrera 25, por la entrada uno y en la zona de administración. Así mismo, el mural existente por la carrera 26 se reportó como pagado pero la actividad no fue ejecutada.

Fachada principal

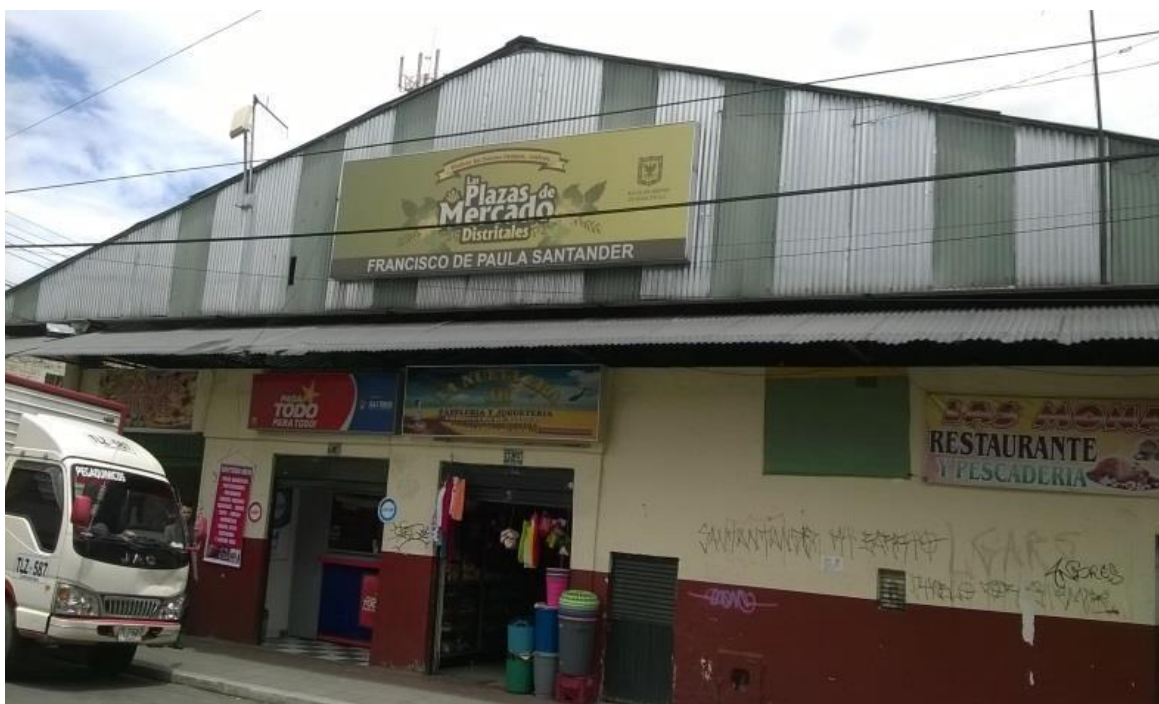
En el cuadro 8 se reporta la información de la actividad de pintura que se realizó al interior de la Plaza de Mercado, pero teniendo en cuenta que la pintura fue suministrada por los comerciantes, tan sólo se contabiliza el costo de la mano de obra y del equipo utilizado que según los análisis de precios unitarios aprobados por la entidad, equivale a \$4.898,37 por metro cuadrado.

Fachada principal

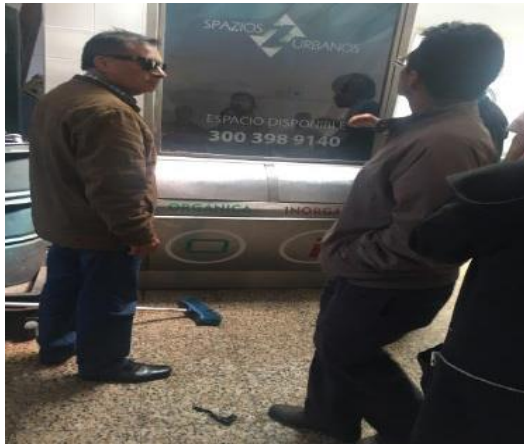
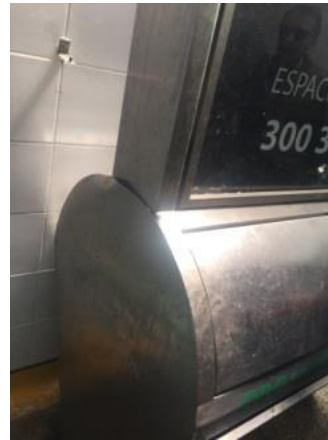
Es pertinente señalar que el Contrato de Obra N° 314 de 2015, contempló la instalación de puntos ecológicos de reciclaje en aquellos lugares que el IPES determinaría, sin embargo, en la visita efectuada a la Plaza de Mercado 20 de Julio, este Organismo de Control, evidenció un módulo de punto ecológico con apariencia de usado, respecto del cual la interventoría del contrato manifestó que no fue aceptado ni instalado por el contratista debido a que el mismo presenta abolladuras y tiene marca de la ciudad de Bucaramanga, tal como se observa en las siguientes fotografías.

Puntos ecológicos
